# **Analiza očevidnih postupaka kod eksplozije vozila uzrokovano eksplozivnom napravom**

**Master's thesis / Diplomski rad**

**2019**

*Degree Grantor / Ustanova koja je dodijelila akademski / stručni stupanj:* **University of Split, University Department for Forensic Sciences / Sveučilište u Splitu, Sveučilišni odjel za forenzične znanosti**

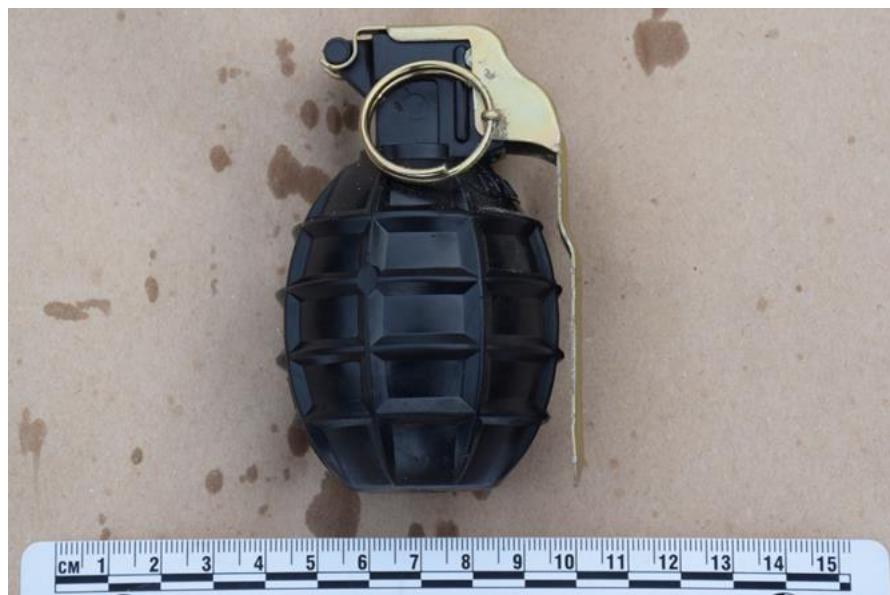
Upaljač ručne bombe je nečujan prilikom aktiviranja eksplozivnog punjenja, gdje nakon 3 do 4 sekunde dolazi do eksplozije uslijed čega se oslobađa oko 3000 čeličnih kuglica promjera 2.5-3 mm koje djeluju ubojito u polujeru od 12 metara (2).

Slika 1. Ručna bomba M 75

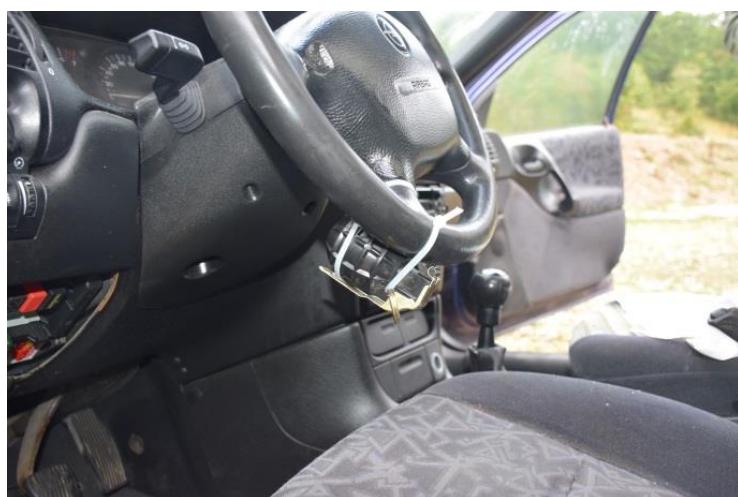
Scenarij vježbe se odnosio na provođenje očevida prilikom podmetanja ručne bombe M 75 od strane nepoznate osobe (NN osobe) u osobnom vozilu marke „Opel Vectra“ u vlasništvu djelatne vojne osobe (DVO), na način da je ručna bomba M 75 pričvršćena s unutrašnje strane upravljača vozila plastičnim vezicama, a osigurač bombe je konopcem vezan za rukohvat s unutrašnje strane vozačevih vrata, čime bi vlasnik vozila otvaranjem vozačevih vrata izvršio aktiviranje bombe.

Slika 2. Postavljanje ručne bombe M 75 na upravljač vozila  
(Izvor: Arhiva Vojne policije)

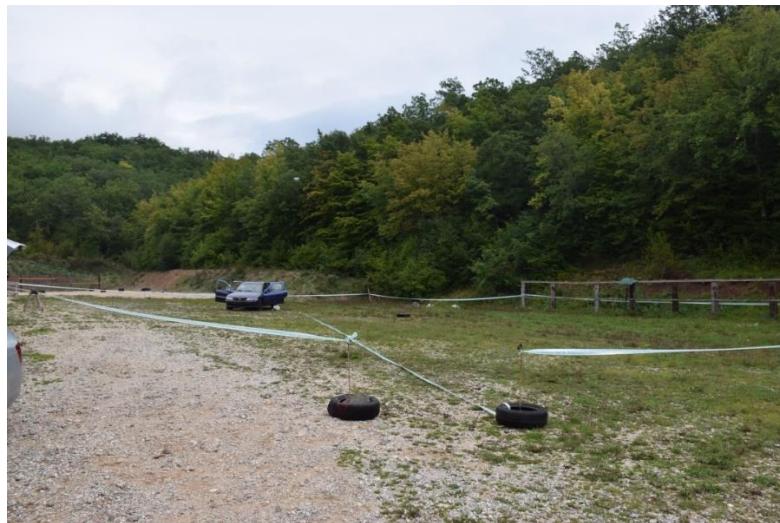
Dolaskom istražitelja kriminalističke Vojne policije u 09:00 sati započinje očevid na mjestu događaja na način da se uzimaju podaci od pripadnika vojne policije koji su prvi došli na mjesto događaja te se provjerava da li je mjesto događaja na neki način izmijenjeno, što se u ovom slučaju nije dogodilo, već je ogradijeno i osigurano vojno policijskom trakom.

Slika 3. Osiguranje mjesta događaja i obilježavanje "sigurnog puta"  
(Izvor: Arhiva Vojne policije)

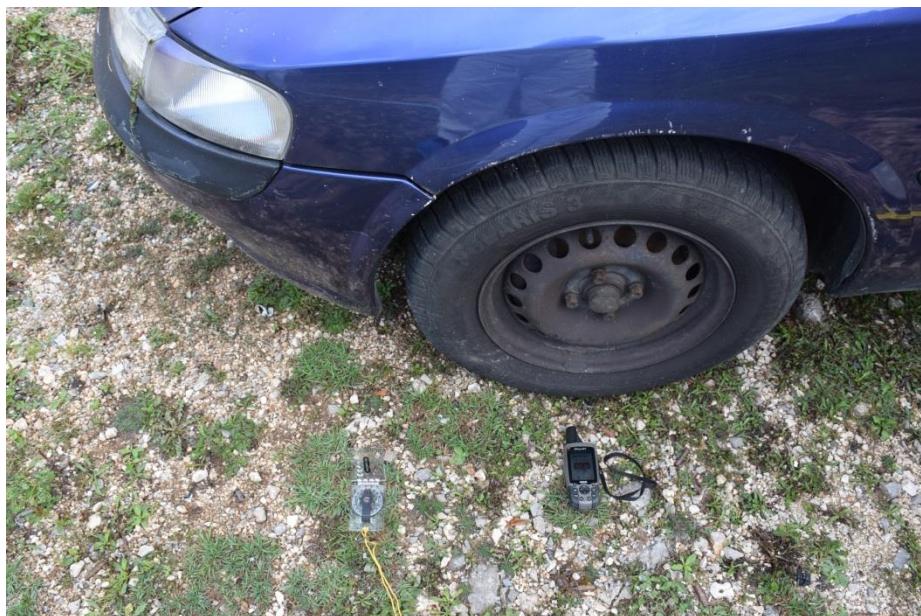
Za fiksnu i početnu točku mjerjenja (u dalnjem tekstu PTM) uzima se prednji lijevi kotač automobila Opel Vectra, koja je određena uređajem Garmin marke GPSmap 60CSX, na koordinatama N  $44^{\circ} 33' 25.708''$  i E  $015^{\circ} 47' 53.586''$ .

Slika 4. Određivanje FTM i PTM, GPS uređajem  
(Izvor: Arhiva Vojne policije)

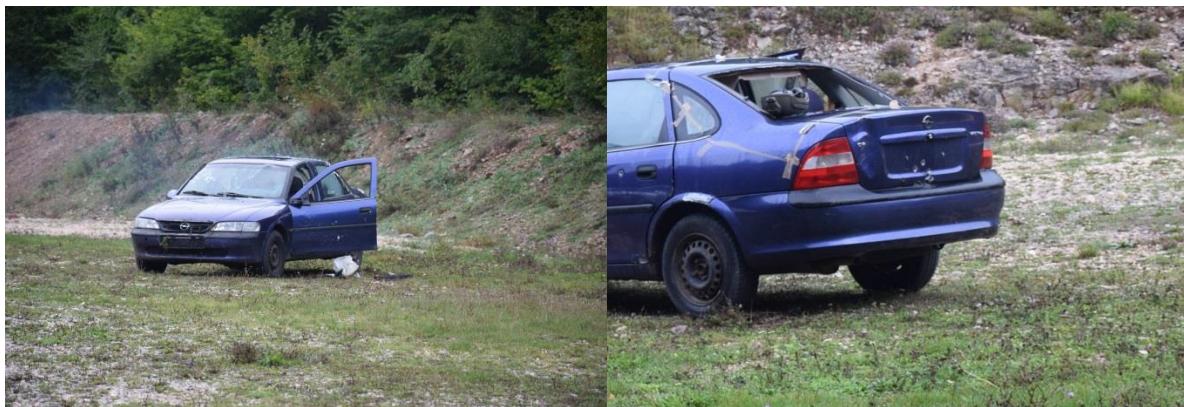
Podloga strelišta napravljena je od makadamske podloge prekrivene niskom travom, a u središnjem dijelu se nalazi parkiran osobni automobil Opel Vectra. Automobil je tamno plave metalik boje, bez registarskih pločica te je prednjim dijelom usmjeren u smjeru jugozapada. Pregledom prednje i stražnje strane automobila na za to predviđenim mjestima pronalaze se plastični nosači bez registarskih pločica.

Slika 5. Prednja i stražnja strana vozila

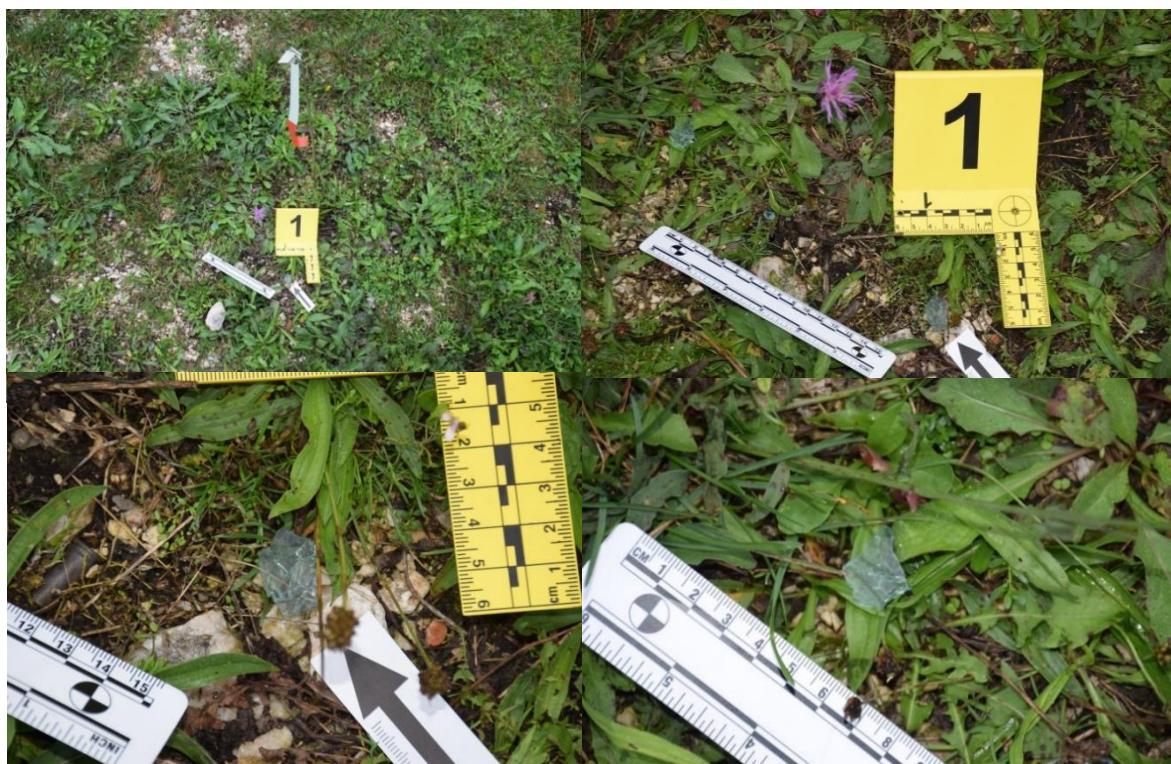
Pregled mesta događaja je izvršen na spiralni način od perifernog dijela prema središtu mesta događaja na kojem se nalazilo vozilo. Na taj način su pronađeni, opisani i fotografirani dolje navedeni tragovi. Pregledom makadamske podloge, na udaljenosti 10,27 m od PTM u pravcu juga, a potom do 10,33 m od PTM u pravcu istoka pronađena je veća količina fragmenata razbijenog stakla veličine do  $1,5 \times 2 \times 0,5$  cm, koja se nalazila na površini oko  $14,30 \times 11,20$  m (označeno br. 1.).

Slika 6. Trag br. 1 – fragmeneti stakla

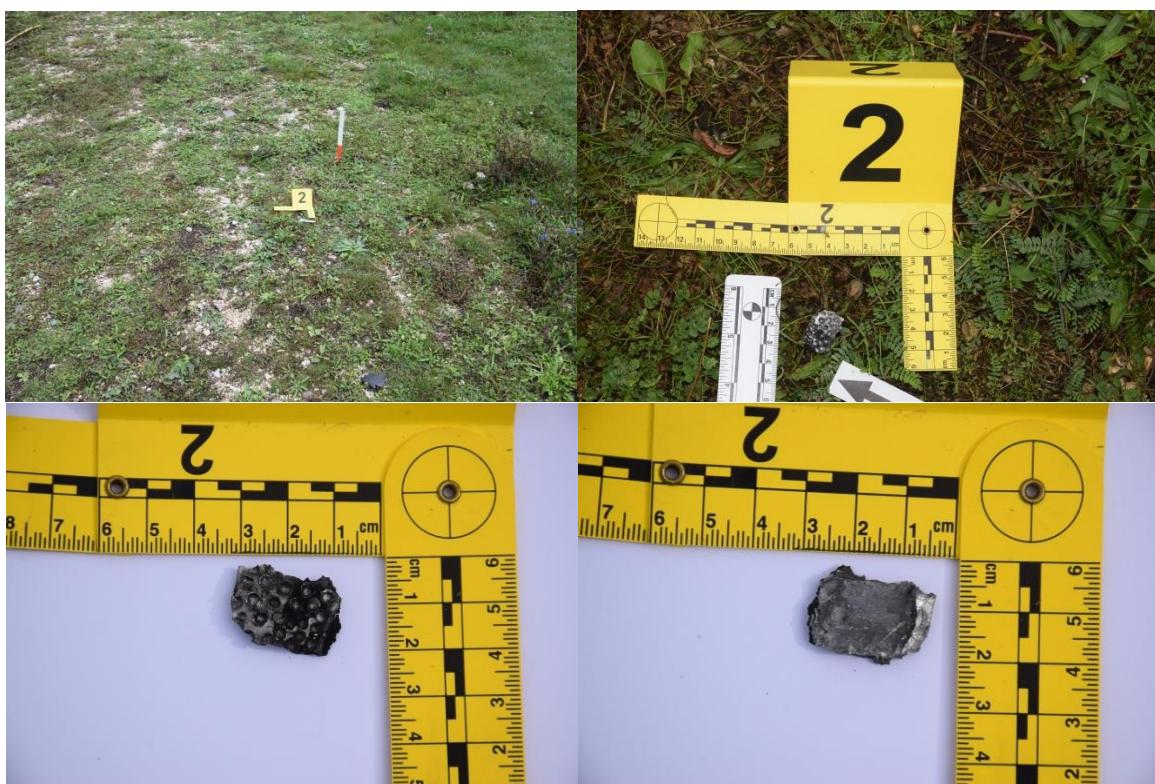
Dalnjim pregledom makadamske površine na udaljenosti od PTM u pravcu juga 1,20 m, a potom 4,45 m u pravcu istoka pronađen je fragment metala veličine 2,5x1,5x0,4 cm, s čije gornje, zatečene strane se uočava više utisnuća u metalu po cijeloj površini, promjera do 0,3 cm te oblik oblika veličine od 0,3 do 0,5 cm, utisnutih do oko 0,3 cm. Dinamičkim dijelom očevida, na stražnjoj strani pronađenog fragmenta nisu uočeni tragovi utisnuća, dok su na rubovima uočeni tragovi loma metala, a organoleptičkom metodom utvrđen je miris karakterističan za eksploziju (označeno brojem 2, fotografirano, izuzeto u papirnati omot br. 1). Prije navedenog kriminalistički tehničar je zaštitio ruke gumenim rukavicama s kojim je uzeo s fragmenta metala kontrolni bris na trakicu za uzorkovanje eksploziva, te je navedena trakica pakirana u papirnati omot i zatim u plastični omot (označen kao 1A), a rukavice su nakon korištenja pakirane u papirnati KT (označeno kao omot 1B). Na pronađenom fragmentu metala su vidljiva udubljenja i njihov promjer karakterističan za eksploziju ručne bombe M 75. Strana fragmenta metala na kojoj su nastala udubljenja je tamnije boje zbog djelovanja plinova nastalih prilikom eksplozije od suprotne strane što upućuje na položaj fragmenta metala na kojem se nalazio prilikom eksplozije. Nepravilni rubovi fragmenta metala upućuju da je prilikom eksplozije odlomljen i odbačen od mjesta eksplozije.

Slika 7. Trag br. 2. – fragmenti eksplozivnog sredstva  
(Izvor: autora iz arhiva Vojne policije)

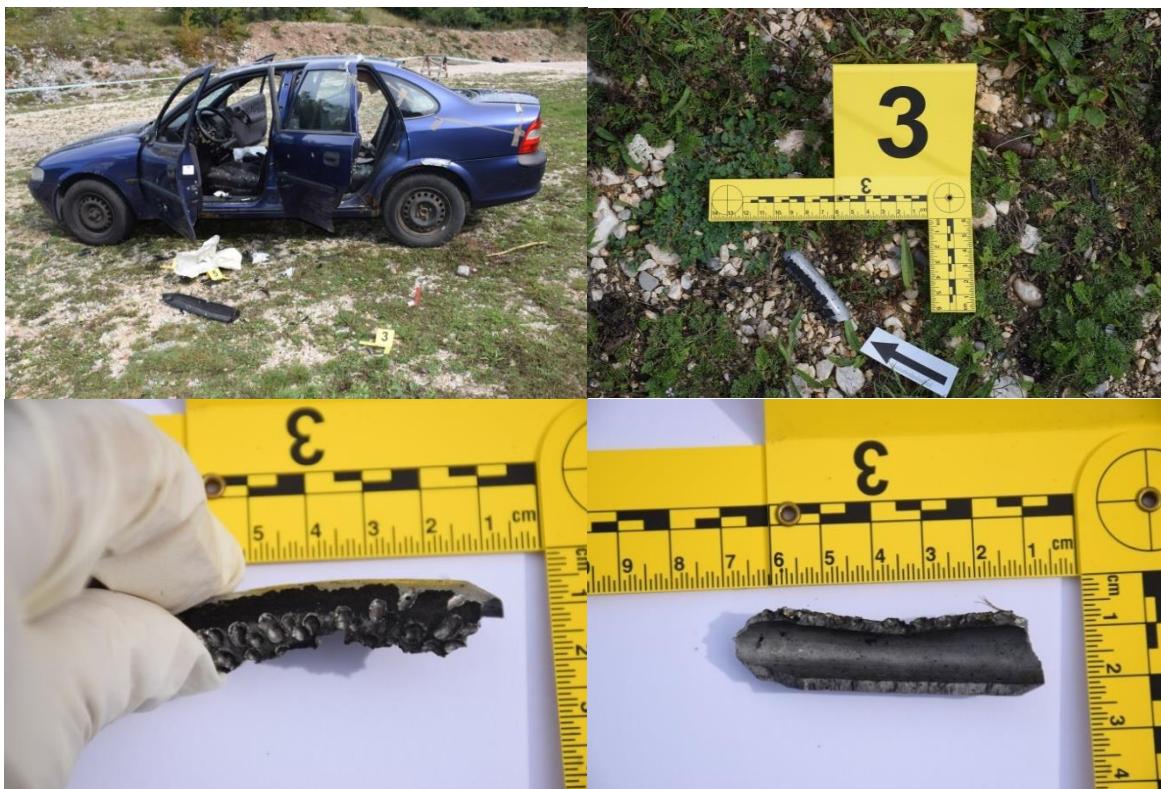
Na udaljenosti od PTM u pravcu juga 1,10 m, a potom u pravcu istoka 2,47 m na travnato-makadamskoj podlozi pronađen je fragment metala nepravilnog oblika, dužine 6,2 cm, širine oko 1,5 cm i debljine stijenke oko 0,3 cm, na čijoj se vanjskoj strani uočavaju tragovi okruglih i ovalnih utisnuća veličine do 0,3x0,5 cm dubine oko 0,3 cm.

Pregledom navedenog fragmenta utvrdilo se kako je isti u obliku slova „U“, a na strani suprotnoj od oštećene nisu uočeni tragovi utisnuća, već se po rubovima uočavaju tragovi loma metala. Organoleptičkom metodom utvrdio se miris karakterističan za eksploziju (označeno rednim brojem 3, fotografirano, izuzeto u papirnati omot br. 2). Prije navedenog kriminalistički tehničar je zaštitio ruke gumenim rukavicama s kojim je uzeo s fragmenta metala kontrolni bris na trakicu za uzorkovanje eksploziva, te je navedena trakica pakirana u papirnati omot i zatim u plastični omot (označen kao 2A), a rukavice su nakon korištenja pakirane u papirnati KT (označeno kao omot 2B).

Strana fragmenta metala na kojoj su nastala udubljenja je tamnije boje zbog djelovanja plinova nastalih prilikom eksplozije od suprotne strane što upućuje na položaj fragmenta metala na kojem se nalazio prilikom eksplozije. Nepravilni rubovi fragmenta metala upućuju da je prilikom eksplozije odlomljen i odbačen od mjesta eksplozije.

Slika 8. Trag br. 3. – fragmenti eksplozivnog sredstva  
(Izvor: Arhiva Vojne policije)

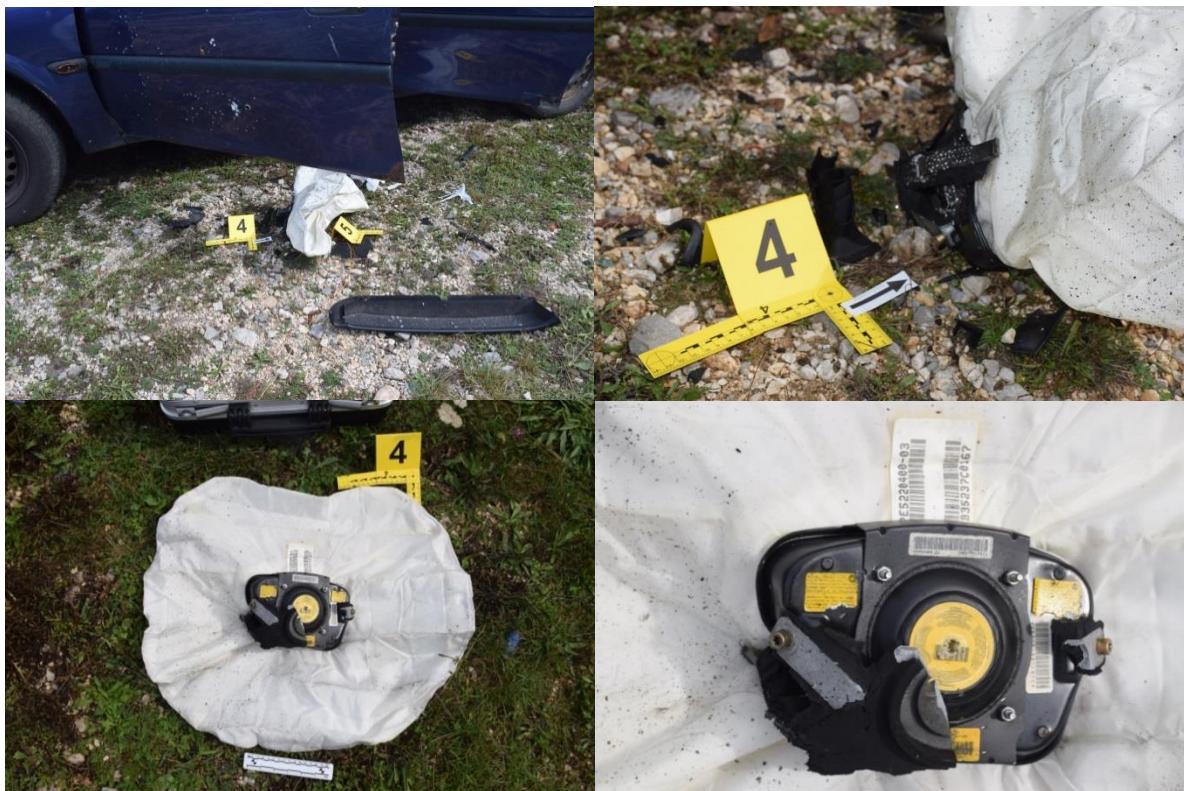
U razini vozačevih vrata automobila, na makadamskoj podlozi, na površini veličine oko 120x160 cm pronađeno je više fragmenata iz unutrašnjosti vozila između kojih je pronađen i dio upravljača, kućište zračnog jastuka, gdje se na donjem dijelu kućišta uočilo trganje i savijanje metala, te utisnuća okruglih i ovalnih oblika veličine do 0,4x0,5 cm, dubine do oko 0,4 cm. Organoleptičkom metodom utvrdio se miris karakterističan za eksploziju. Pregledom zračnog jastuka uočilo se kako je isti otvoren, izgužvan, a na istom je zatečeno manja količina sitnih tamnih čestica (označeno rednim brojem 4, fotografirano, izuzeto u papirnati omot br.3). Obzirom da su se navedeni fragmenti unutrašnjosti vozila nalazili na podlozi u razini vozačevih vrata što upućuje da je eksplozija nastala prilikom otvaranja ili širom otvorenih vrata. Također je izvršen kontrolni bris na trakicu za uzorkovanje eksploziva na način da je kriminalistički tehničar zaštitio ruke gumenim rukavicama s kojima je uzeo sa zračnog jastuka kontrolni bris na trakicu za uzorkovanje eksploziva, te je navedena trakica pakirana u papirnati omot i zatim u plastični omot (označen kao 3A), a rukavice su nakon korištenja pakirane u papirnati KT (označeno kao omot 3B).

Slika 9. Trag br. 4. – fragmenti eksplozivnog sredstva  
(Izvor: Arhiva Vojne policije)

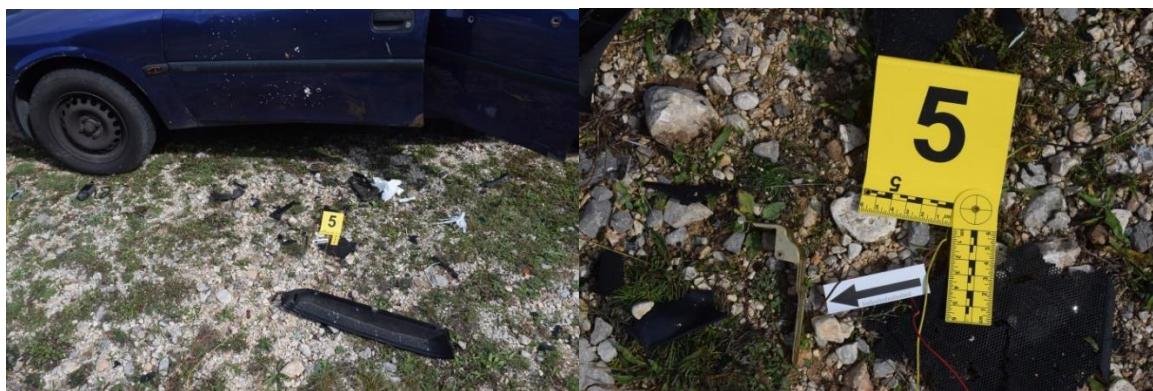
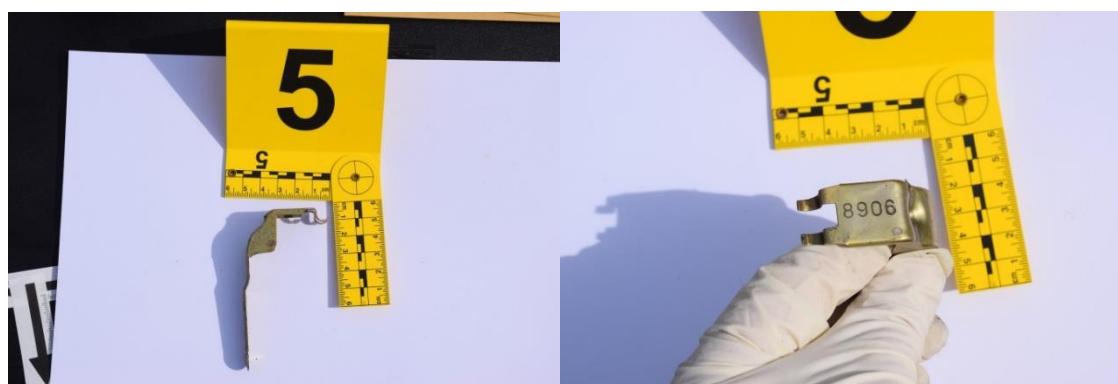
Ispod spomenutog zračnog jastuka, na makadamskoj travnatoj površini pronađena je žlica ručne bombe, u oblika slova „L“, veličine oko 9x2 cm. Pregledom gornje plohe žlice uočen je otisnut broj 9068, a u čijem se mjestu predviđenom za osigurač uočava nedostatak istog (označeno rednim brojem 5, fotografirano, izuzeto u papirnati omot br. 4). Kriminalistički tehničar je zaštitio ruke gumenim rukavicama s kojima je pakirao žlicu ručne bombe u papirnati omot te zatim u plastični omot (označen kao 4A), a rukavice su nakon korištenja pakirane u papirnati KT (označen kao omot 4B). Po završetku očevida omot se šalje na vještačenje u „Centar za forenzična ispitivanja i vještačenja Ivan Vučetić“ na DNA analizu i daktiloskopsku pretragu (DKT).

Slika 10. Trag br. 5. – žlica ručne bombe  
(Izvor: Arhiva Vojne policije)

Slika 11. Trag br. 5. – žlica ručne bombe  
(Izvor: Arhiva Vojne policije)

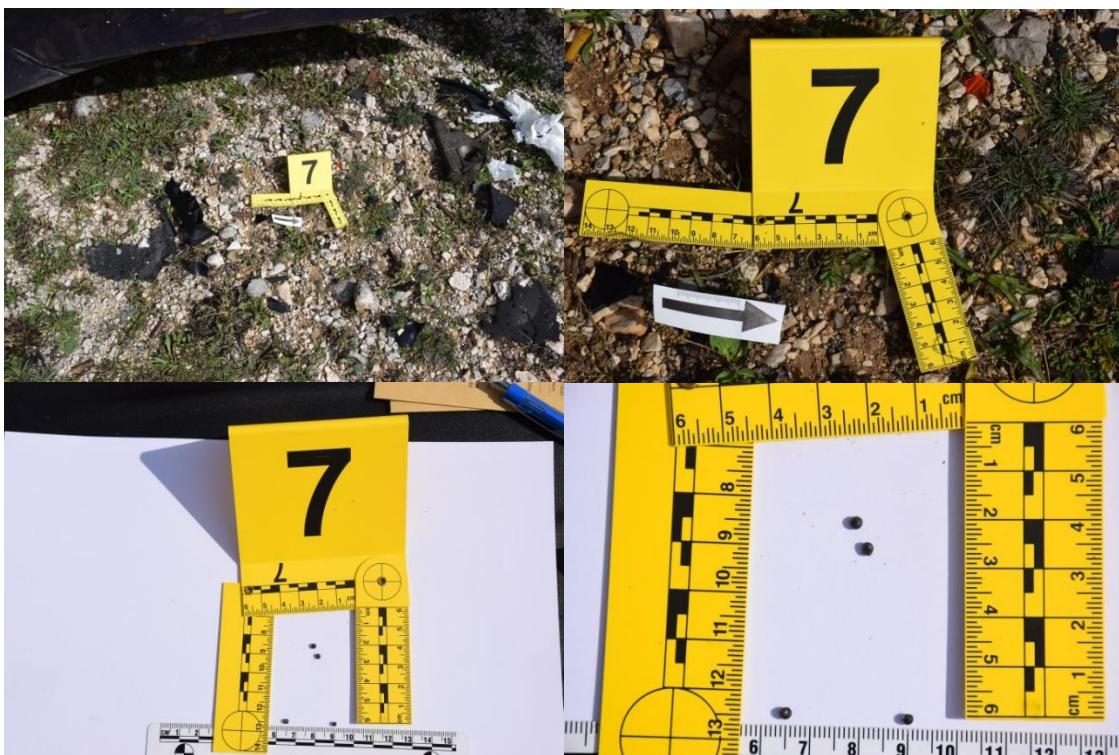
Pregledom makadamsko-travnate površine na udaljenosti 17 cm u pravcu juga od PTM, a potom 92 cm u pravcu istoka, na površini od oko 3x3,5 cm, uočene su četiri metalne kuglice promjera oko 0,3cm, tamnije boje (označeno rednim brojem 7, fotografirano, izuzeto u papirnati omot br. 5). Prije navedenog kriminalistički tehničar je zaštitio ruke gumenim rukavicama s kojima je uzeo s metalnih kuglica kontrolni bris na trakicu za uzorkovanje eksploziva, te je navedena trakica pakirana u papirnati omot i zatim u plastični omot (označen kao 5A), a rukavice su nakon korištenja pakirane u papirnati KT (označeno kao omot 5B).

Slika 12. Trag br. 7. – metalne kuglice  
(Izvor: Arhiva Vojne policije)

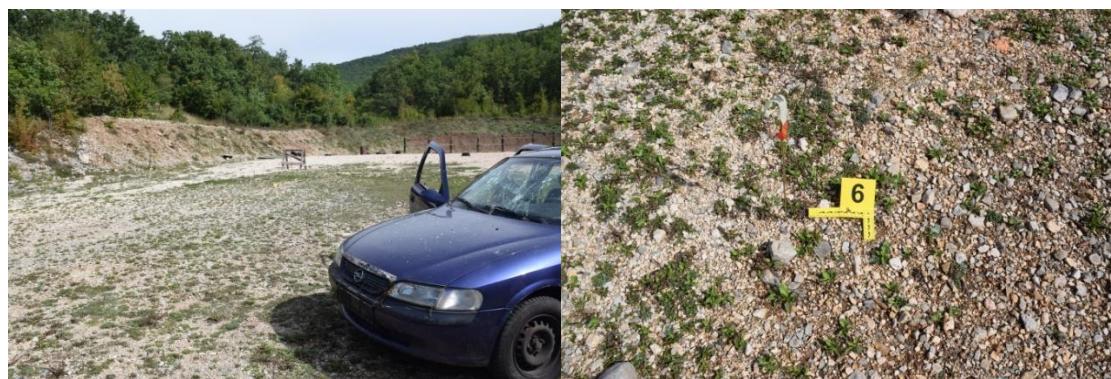
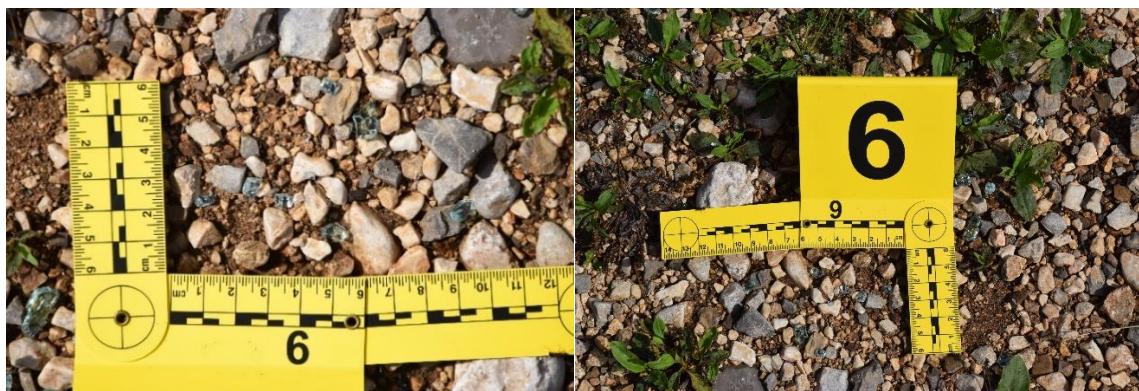
Daljnjim pregledom okoline automobila u pravcu sjevera, do udaljenosti od PTM 11,07 m, a potom do 4,63 m u pravcu istoka te do 2,30 m u pravcu zapada pronađeno je više fragmenata razbijenog stakla veličine do 13x7x0,5 cm, koji su oštećeni u vidu zrnatog loma stakla (označeno rednim brojem 6, slika 14.). Pronađeni fragmenti stakla upućuju da su nastali prilikom probijanja metalnih kuglica prednjeg vjetrobranskog stakla prilikom čega je došlo do rasprskavanja dijela vjetrobranskog stakla i odbacivanja fragmenata stakla od vozila.

Slika 13. Trag br. 6. – metalne kuglice  
(Izvor: Arhiva Vojne policije)

Slika 14. Trag br. 6. – fragmenti stakla

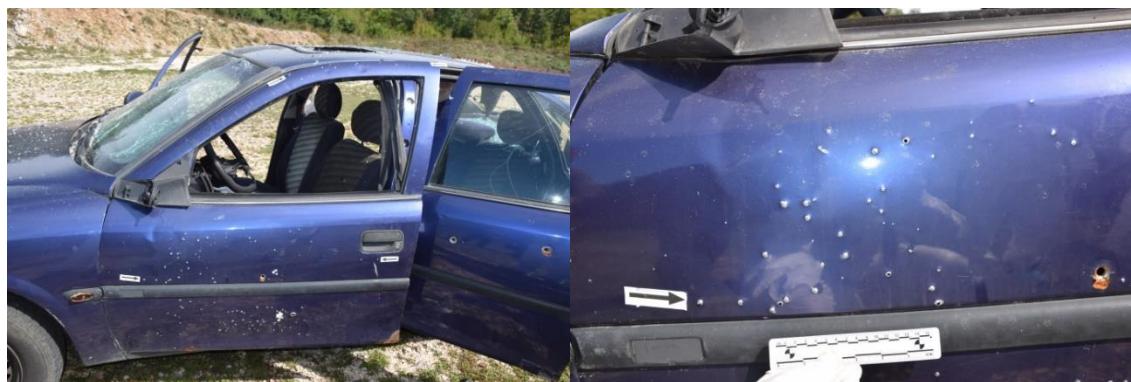
Pregledom prednjih lijevih vrata automobila utvrđeno je kako su ista osigurana utvrđivačem koji je zatečen u gornjem, otključanom položaju. Pregledom brave s vanjske strane vrata nisu uočena vidljiva mehanička oštećenja, dok su ona vidljiva na gornjem dijelu krila koji je do širine od 8 cm svježe mehanički oštećen u vidu utisnuća prema van, na udaljenosti od desnog ruba krila do 58 cm. Dalnjim pregledom krila vrata s vanjske strane, u donjem dijelu na površini 60x82 cm uočena su mehanička oštećenja u vidu utisnuća prema van i probijanja metala s vrhovima usmjerenim prema van, pri čemu su nastali otvori veličine do 0,4x0,4 cm (slika 15.).

Slika 15. Prikaz oštećenih vrata  
(Izvor: Arhiva Vojne policije)

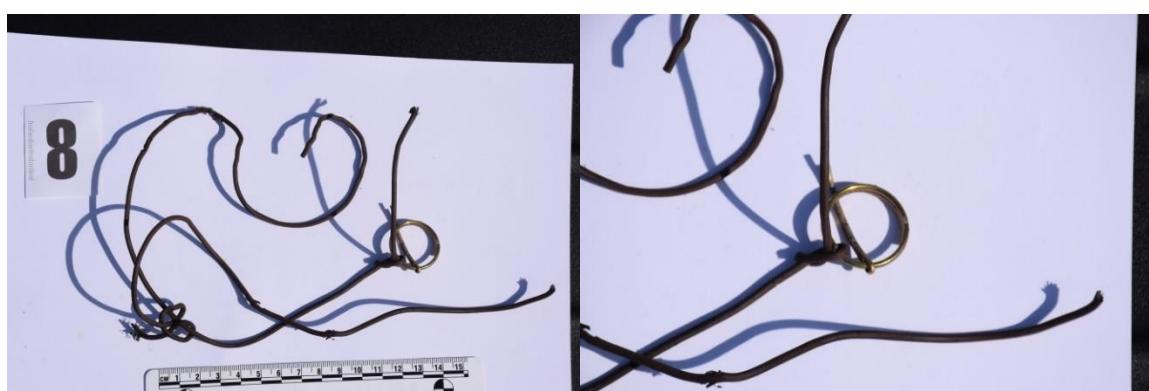
Pregledom istog krila vrata s unutarnje strane na plastičnom rukohvatu je uočen izolirani električni kabel promjera oko 0,3 cm koji je višestruko vezan oko rukohvata, čiji je kraći kraj duljine 19 cm, dok je drugi kraj duljine 35,5 cm mjereno od čvora zavezanih za rukohvat. Na kraćem dijelu kabla prema rubu uočena je skinuta izolacija, dok je na duljem

dijelu na udaljenosti od 25 cm od čvora pričvršćen metalni prsten s metalnim osiguračem duljine oko 4 cm i širine oko 0,3 cm s mehaničkim oštećenjem u vidu savijanja metala. Dinamičkim dijelom očevida kabel se demontira s rukohvata (označeno br. 8, fotografirano, izuzeto u omot br. 6). Kriminalistički tehničar je zaštitio ruke gumenim rukavicama s kojima je pakirao električnu žicu u papirnati omot te zatim u plastični omot (označen kao 6A), a rukavice su nakon korištenja pakirane u papirnati KT (označeno kao omot 6B). Po završetku očevida omot se šalje na vještačenje u Centar za forenzična ispitivanja i vještačenja „Ivan Vučetić“ na DNA analizu i daktiloskopsku pretragu (DKT).

Slika 16. Električni kabel  
(Izvor: Arhiva Vojne policije)

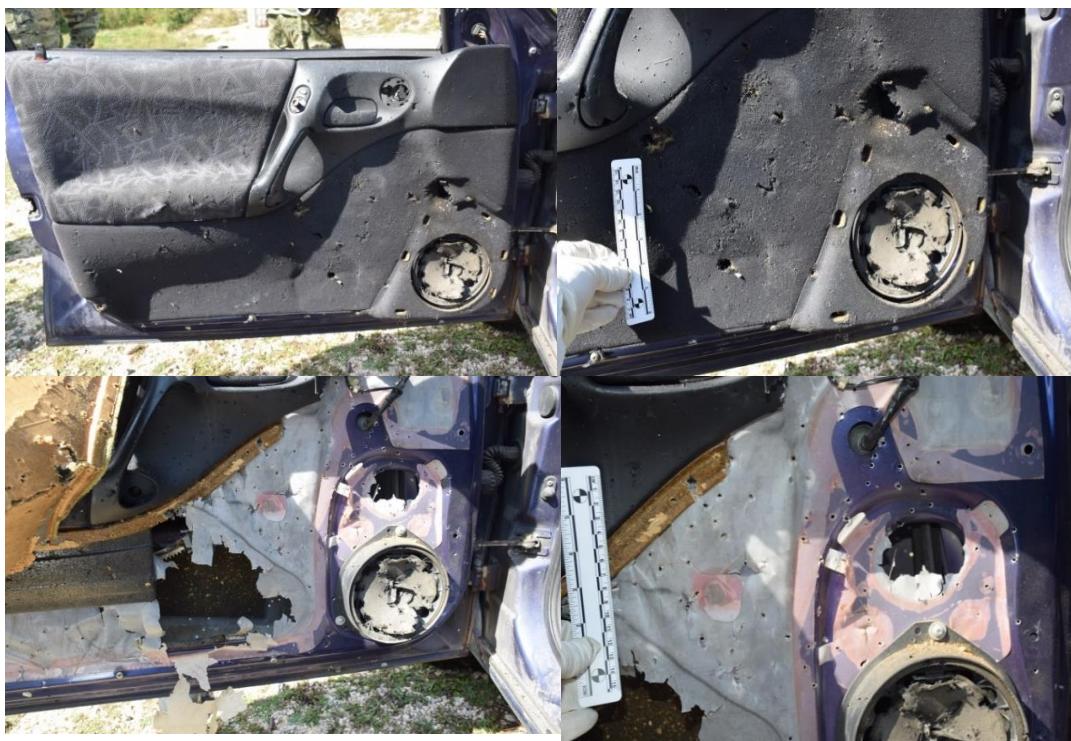
Daljnijim pregledom unutarnjeg dijela krila vozačevih vrata, cijelom površinom, a intenzivnije u dijelu bliže prednjem dijelu automobila uočena su mehanička oštećenja u vidu loma plastike te probijanja i utisnuća u istom, a koja probijanja su okruglog i ovalnog oblika veličine  $0,3 \times 0,3$  cm. Pregledom gornjeg dijela krila bliže stražnjem dijelu uočeni su tragovi probijanja metalne oplate.

Slika 17. Unutrašnja strana vozačevih vrata  
(Izvor: Arhiva Vojne policije)

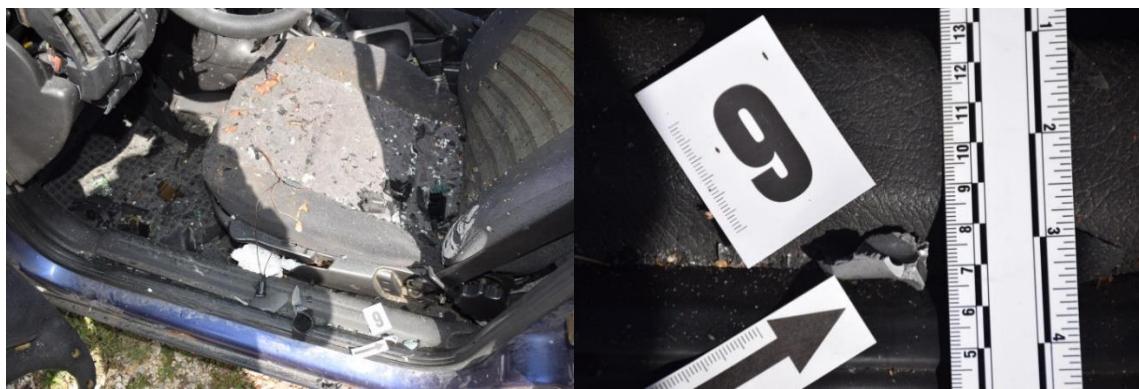
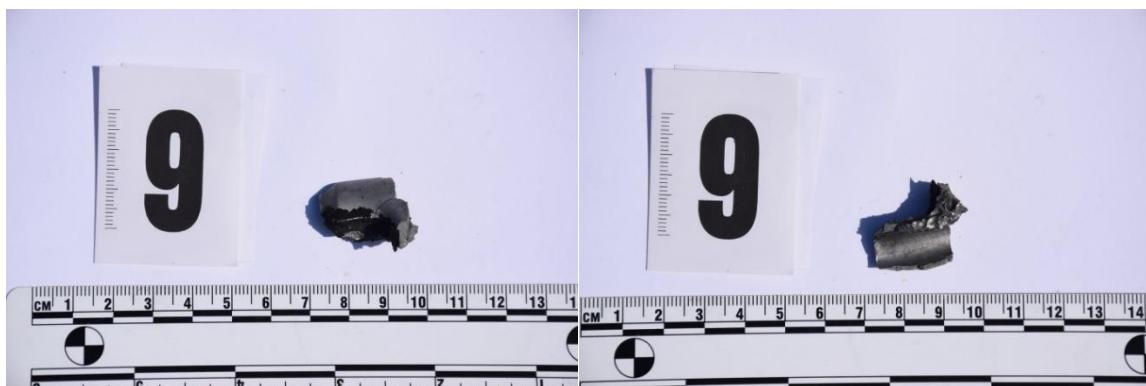
Na karoseriji automobila, uz rub predviđen za zatvaranje vozačevih vrata, nalazila se gumeni brtva, a do koje je prema unutrašnjosti ugrađena plastična obloga praga. Na gumenoj brtvi i na plastičnoj oblozi praga na udaljenosti 70 cm od prednjeg ruba otvora vrata pronađen je fragment metala tamnije boje, nepravilnog oblika, veličine oko 3x2x1 cm, s čije su jedne strane uočena mehanička oštećenja u vidu utisnuća okruglih i ovalnih oblika veličine do 0,4x0,3x0,3 cm. Organoleptičkom metodom utvrdio se miris karakterističan za eksploziju (označeno rednim brojem 9, fotografirano, izuzeto u papirnati omot br. 7). Prije navedenog kriminalistički tehničar je zaštitio ruke gumenim rukavicama s kojim je uzeo s fragmenta metala kontrolni bris na trakicu za uzorkovanje eksploziva, te je navedena trakica pakirana u papirnati omot i zatim u plastični omot (označen kao 7A), a rukavice su nakon korištenja pakirane u papirnati KT (označeno kao omot 7B).

Slika 18. Trag br. 9. – rasuti fragmenti metala  
(Izvor: Arhiva Vojne policije)

Slika 19. Trag br. 9 – fragmenti metala  
(Izvor: Arhiva Vojne policije)

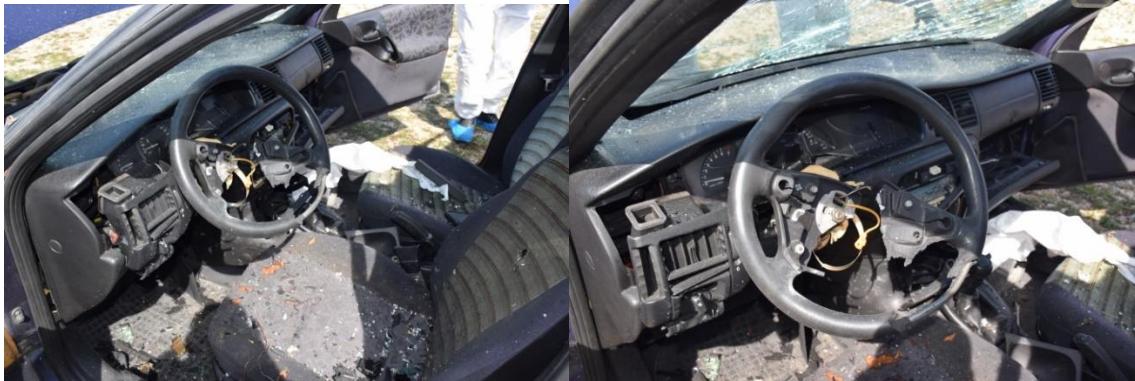
polomljene plastike. Na prednjoj armaturi, u dijelu bliže vozačevih vrata uočeno je odvajanje dijela s ventilacijom i prekidačem rasvjete koja je djelomično izvan ležišta, dok je na upravljaču, koji je bio u otključanom položaju uočeni tragovi trganja obloge te nedostatak središnjeg dijela, a na čijim dijelovima su uočeni tragovi loma metala. Na kolu upravljača su uočeni tragovi savijanja metalnog dijela rukohvata volana (slika 20.).

Slika 20. Centar eksplozije  
(Izvor: Arhiva Vojne policije)

U prvome slučaju, u kojemu je aktivirana ručna bomba M75 otvaranjem vozačevih vrat za koja je bio privezan osigurač bombe, na mjestu događaja su pronađeni dijelovi ručne bombe, kao što su žlica ručne bombe, električni kabel s osiguračem bombe te čelične kuglice, koje eksplozijom ručne bombe djeluju kao projektili na okolinu. Pronalazak navedenih tragova opisan je u literaturi, poput (14), jer je pomoću njih moguće identificirati korišteno eksplozivno sredstvo na mjestu događaja. Daljnjom analizom rasporeda te karakteristika oštećenja na unutrašnjosti i vanjskome dijelu vozila utvrđeno je središte eksplozije.

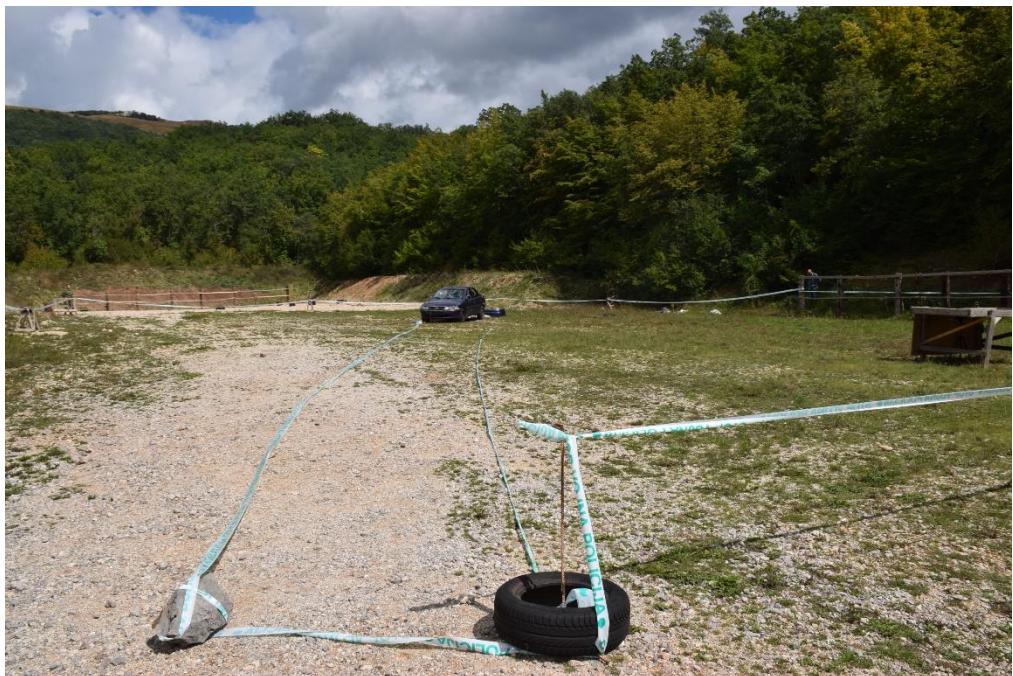
Scenarij vježbe se odnosio na provođenje očevida nakon zaprimljene dojave od dežurnog vojarne „Josip Jović“ o eksploziji osobnog vozila marke „Opel Vectra“ u vojarni, a u vlasništvu djelatne vojne osobe. Dežurni satnije Vojne policije upućuje dežurnu auto ophodnju Vojne policije na mjesto događaja da prikupe informacije i osiguraju mjesto događaja do dolaska pripadnika Kriminalističke vojne policije. Također su pozvani i djelatnici protueksplozivnog odjela Oružanih snaga RH koji su pregledali mjesto događaja te je u suradnji s njima izvršen očevid.

Slika 21. Osiguranje mjesto događaja  
(Izvor: Arhiva Vojne policije)

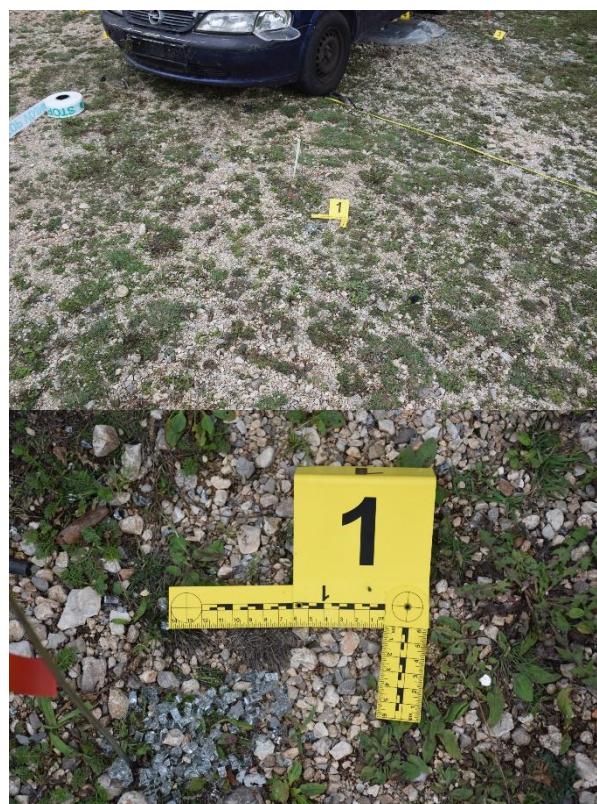
Pregledom mesta događaja na šljunčanoj podlozi djelomično obrasloj travom na udaljenosti 90 cm, mjereno od PTM u smjeru juga, a potom 117 cm mjereno od PTM u smjeru zapada pronađeni su fragmenti stakla raznih veličina (fotografirano i označeno kao trag br. 1).

Slika 22. Fragmenti stakla  
(Izvor: Arhiva Vojne policije)

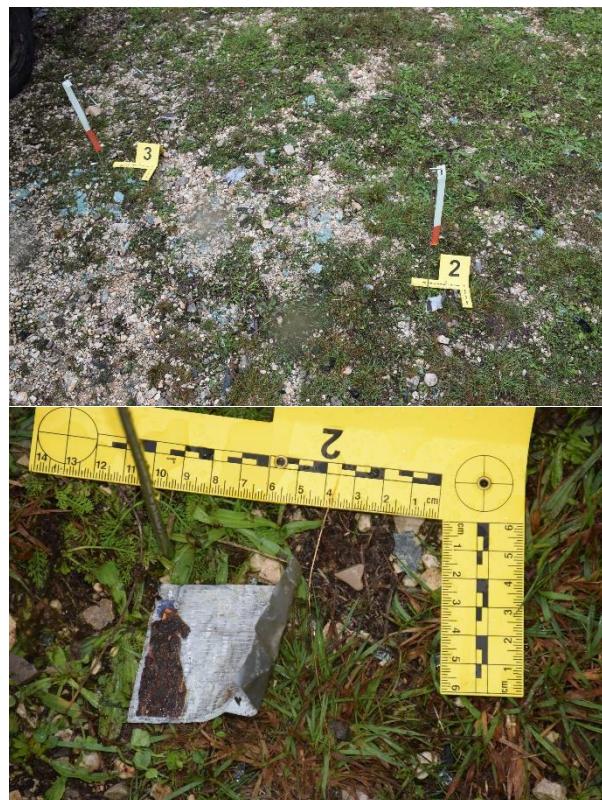
Na udaljenosti 163 cm mjereno od PTM u smjeru juga, a potom 205 cm mjereno u smjeru istok pronađena je samoljepljiva traka sive boje veličine 5x8 cm s vidljivim tragovima djelomičnog zacrnjenja (fotografirano i označeno kao trag br. 2, traka je izuzeta i pakirana u papirnati KT, omot 1). Zbog postojanja sumnje da je traka korištena od strane počinitelja prilikom počinjenja kaznenog djela, kriminalistički tehničar je zaštitio ruke gumenim rukavicama s kojima je pakirao traku u papirnati omot te zatim u plastični omot (označen kao 1A), a rukavice su nakon korištenja pakirane u papirnati KT (označeno kao omot 1B).

Slika 23. Samoljepiva traka  
(Izvor: Arhiva Vojne policije)

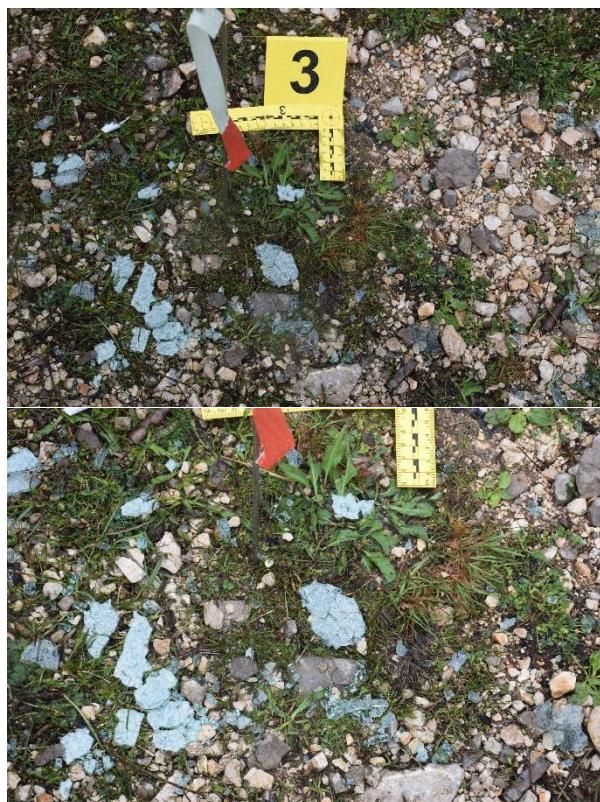
Na udaljenosti 61 cm mjereno od PTM u smjeru juga, a potom na udaljenosti 251 cm mjereno u smjeru istoka na površini veličine 86x117 cm pronađeno je više fragmenata stakla raznih veličina (fotografirano i označeno kao trag br. 3).

Slika 24. Fragmenti stakla  
(Izvor: Arhiva Vojne policije)

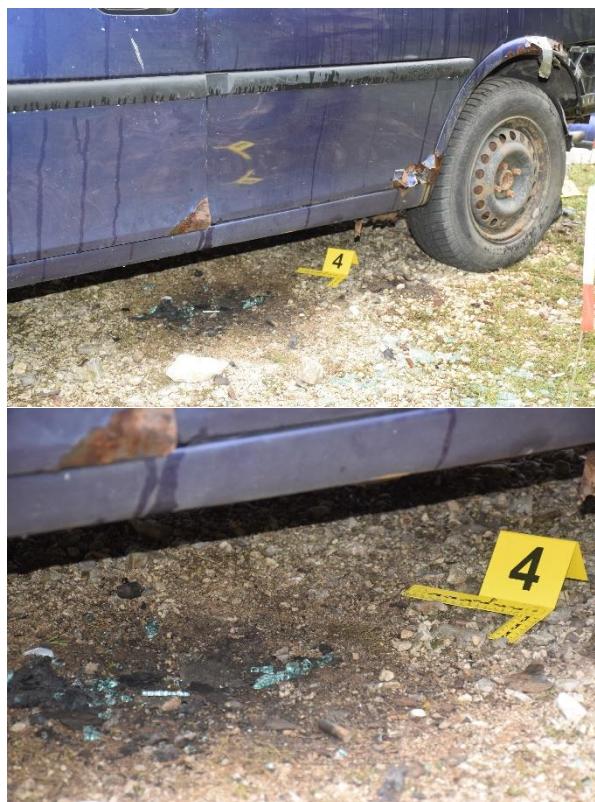
Na udaljenosti 33 cm mjereno od PTM u smjeru sjevera, a zatim 161 cm u smjeru istoka na površini promjera 54 cm uočeni su tragovi zacrnjenja na šljunčanoj podlozi te udubljenje dubine oko 3 cm (fotografirano i označeno kao trag br. 4). Sa navedenog kratera izuzet je uzorak kratera, na način da je kriminalistički tehničar pomoću lopatice i metlice, preko kojih je bila navučena vrećica, metenjem izuzeo navedeni uzorak i pakirao u staklenku i zatim u dvije vrećice i papirnati KT omot označen kao omot 2. Prije navedenog izuzimanja uzorka kratera kriminalistički tehničar je zaštitio ruke gumenim rukavicama s kojih je uzeo kontrolni bris na trakicu za uzorkovanje eksploziva, te je navedena trakica pakirana u papirnati omot i zatim u plastični omot označen kao omot 2A, nakon čega je izuzet i kontrolni bris s plastične vrećice koja se nalazila na lopatici i metlici te je bris pakiran u papirnati KT omot i zatim u plastični omot označen kao omot 2B, a rukavice su nakon korištenja pakirane u papirnati KT omot 2C).

Slika 25. Tragovi na površini automobila  
(Izvor: Arhiva Vojne policije)

U drugome slučaju, kod detonacije trolila postavljenog ispod automobila, pronađeni tragovi i oštećenja upućuju na djelovanje eksplozivnoga sredstva te na njegov položaj. Međutim, na mjestu događaja nisu pronađeni ostatci eksplozivnoga sredstva, zbog čega je sam postupak identifikacije eksplozivnoga sredstva uvelike otežan za vrijeme očevida te zahtijeva laboratorijsku analizu briseva uzetih s oštećenih predmeta (14). Eksplozija 200 grama trolila uzrokovala je oštećenja na automobilu te nastanak kratera promjera 53 cm i dubine 3 cm u zemljanoj podlozi. Ovi rezultati su u skladu s prethodim istraživanjima u kojima je opisan nastanak kratera u podlozi djelovanjem različitih količina trolila. Primjerice, kao najniža vrijednost u literaturi navodi se promjer kratera od 58 cm koji je nastao korištenjem 1 kg trolila (24).

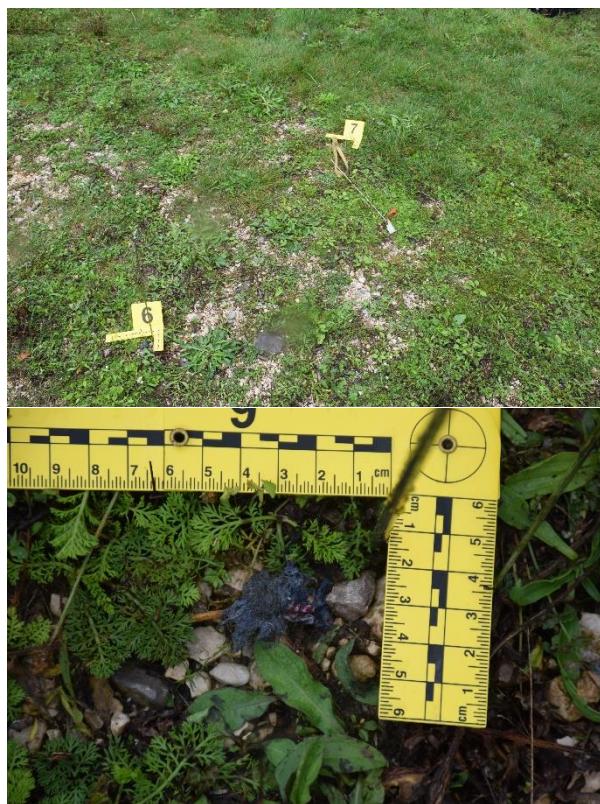
Na udaljenosti od 86 cm mjereno od PTM u smjeru juga, a zatim 405 cm mjereno u smjeru istoka pronađen je komad tkanine veličine 3x5 cm sa vidljivim tragovima kidanja tkanine (fotografirano i označeno kao trag br. 6, tkanina je izuzeta i pakirana u staklenku (zbog moguće komparacije) i zatim u dvije plastične vrećice, a potom u papirnati KT omot označen kao omot 3). Zbog postojanja mogućnosti da tkanina pripada počinitelju, kriminalistički tehničar je zaštitio ruke gumenim rukavicama s kojima je pakirao komad tkanine u papirnati omot te zatim u plastični omot (označen kao 3A), a rukavice su nakon korištenja pakirane u papirnati KT (označeno kao omot 3B). Po završetku očevida omot se šalje na vještačenje u „Centar za forenzična ispitivanja i vještačenja Ivan Vučetić“ na DNA analizu.

Slika 26. Komad tkanine  
(Izvor: Arhiva Vojne policije)

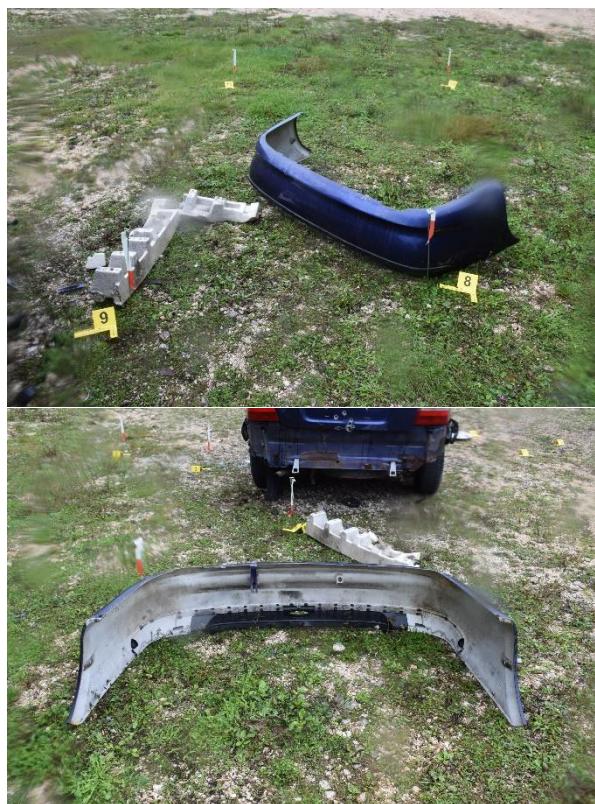
Na udaljenosti 11 cm mjereno od PTM u smjeru juga, a zatim 551 cm mjereno u smjeru istoka pronađen je zadnji branik automobila pregledom kojem se na mjestu predviđenom za PVC nosač branika uočen nedostatak istog. Također na mjestu predviđenom za plastičnu oblogu svjetla uočen je nedostatak iste, dok druga mehanička oštećenja nisu pronađena (fotografirano i označeno kao trag br. 8).

Slika 27. Zadnji branik  
(Izvor: Arhiva Vojne policije)

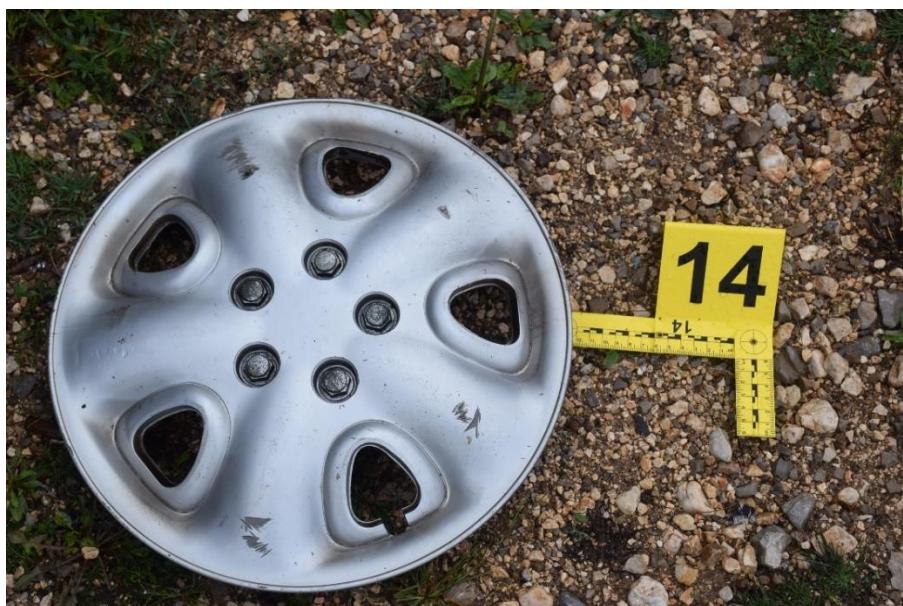
Na udaljenosti od 220 cm od PTM u smjeru sjevera, a zatim 48 cm u smjeru istoka pronađen je ukrasni plastični naplatak prednjeg desnog kotača automobila promjera 50 cm bez vidljivih znakova oštećenja (fotografirano i označeno kao trag br. 14).

Slika 28. Plastični naplatak  
(Izvor: Arhiva Vojne policije)

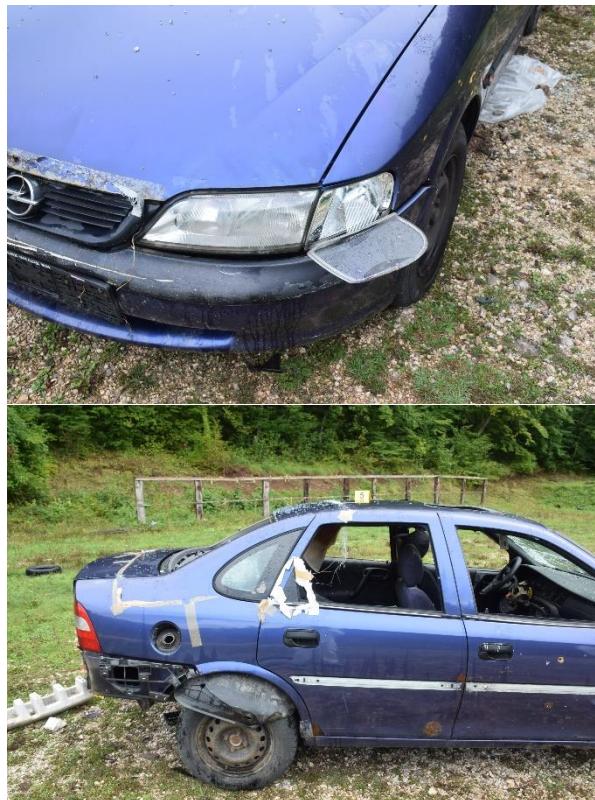
Sva vrata na automobilu su bila zatvorena, sa utvrđivačima bravica u otključanom položaju. Sva posmična stakla na vratima su u potpunosti razbijena kao i stražnje vjetrobransko staklo, dok su na prednjem vjetrobranskom staklu uočena oštećenja u vidu zrakastih lomova. Krovni otvor na automobilu je zatvoren dok je staklo na istom u potpunosti razbijeno, a uočen je otvor veličine 78x33 cm. Poklopac prtljažnog prostora kao i poklopac motornog prostora su zatvoreni i bez mehaničkih oštećenja. Dalnjim pregledom automobila na lijevom prednjem svjetlu uočeno je da je vanjska plastična obloga izbijena iz ležišta. Na stražnjoj strani automobila uočen je nedostatak zadnjeg plastičnog branika i ispune branika, dok su nosači branika djelomično oštećeni u vidu savijanja metala.

Slika 29. Prednji desni dio vozila  
(Izvor: Arhiva Vojne policije)

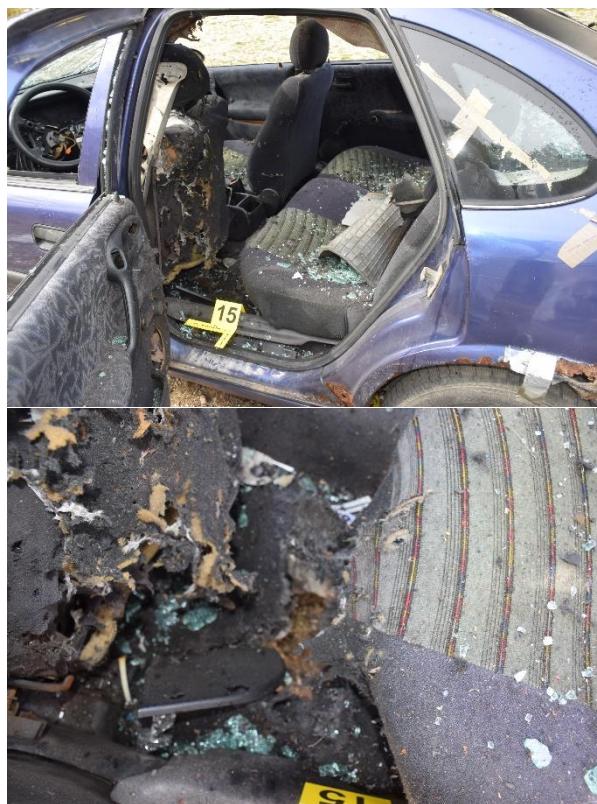
Dinamičkim dijelom očevida otvaraju se sva vrata na automobilu te je izvršen pregled unutrašnjosti istog. Sjedala automobila izrađena su od tkanine sivo crne boje. Pregledom vozačevog sjedala na stražnjoj strani naslona uočena su mehanička oštećenja u cijeloj visini i širini u vidu probijanja tkanine i spužve-ispune. Na sjedištu zadnjeg sjedala, a iza vozačevog sjedala, na površini od 30x25 cm uočena su mehanička oštećenja u vidu kidanja tkanine. U podu vozila ispred opisanog stražnjeg sjedala, a iza vozačevog sjedala na površini od 30x25 cm uočena su mehanička oštećenja u vidu kidanja zaštitne podne obloge te metala, a čiji su vrhovi otvora usmjereni prema unutrašnjosti automobila (fotografirano i označeno kao trag br. 15).

Slika 30. Podna obloga automobila  
(Izvor: Arhiva Vojne policije)
