# **Analiza očevidnih postupaka kod eksplozije vozila uzrokovano eksplozivnom napravom**

**Master's thesis / Diplomski rad**

**2019**

*Degree Grantor / Ustanova koja je dodijelila akademski / stručni stupanj:* **University of Split, University Department for Forensic Sciences / Sveučilište u Splitu, Sveučilišni odjel za forenzične znanosti**

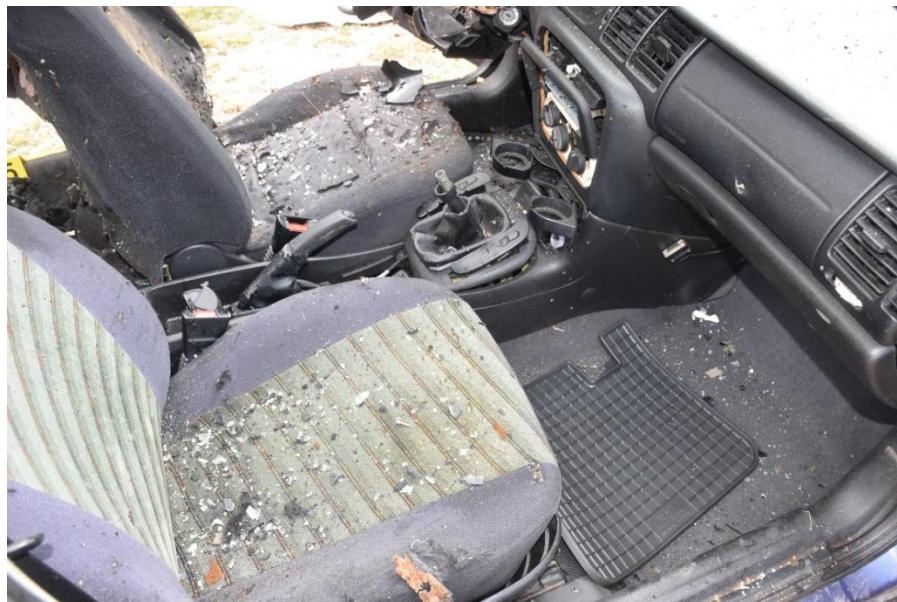
Dalnjim pregledom unutrašnjosti automobila, na plastičnoj oblozi središnje konzole između vozačeva i suvozačeva sjedala, uočena su mehanička oštećenja u vidu kidanja plastike, te nedostatak ručice mjenjača. Pregledom prednje armature automobila, na kolu upravljača kao i na radio uređaju uočena su mehanička oštećenja u vidu kidanja plastike.

Slika 31. Središnje konzola  
(Izvor: Arhiva Vojne policije)
