Master's thesis / Diplomski rad

2019

**SVEUČILIŠTE U SPLITU  
SVEUČILIŠNI ODJEL ZA  
FORENZIČNE ZNANOSTI**

**ANALIZA OČEVIDNIH POSTUPAKA KOD EKSPLOZIJE  
VOZILA UZROKOVANO EKSPLOZIVNOM NAPRAVOM**

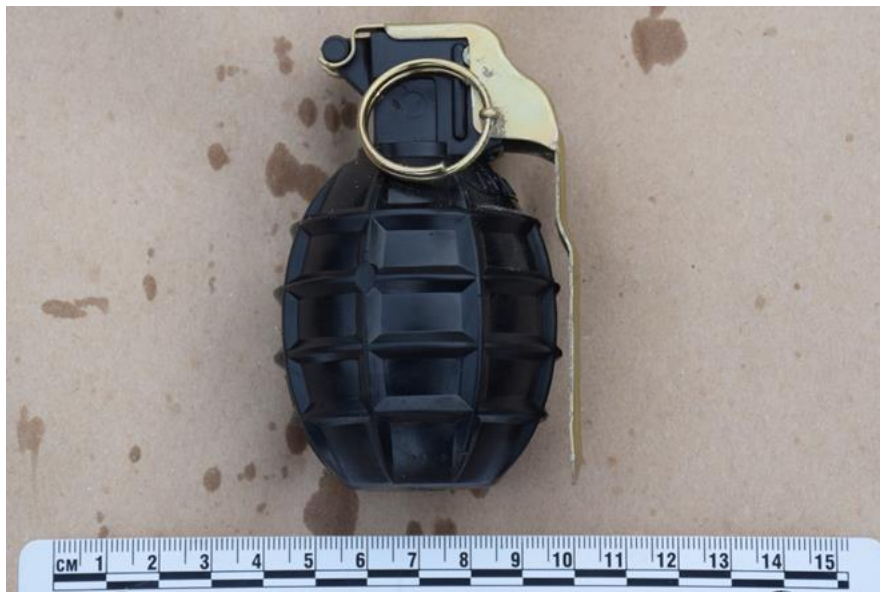
Slika 1. Ručna bomba M 75  
(Izvor: Arhiva Vojne policije)

Ukupna težina bombe iznosi 355 grama, od čega se oko 38 grama odnosi na masu plastičnog eksploziva koji se nalazi u tijelu bombe i koji rasprsnućem tijela bombe daje ubojitu moć čeličnim kuglicama.

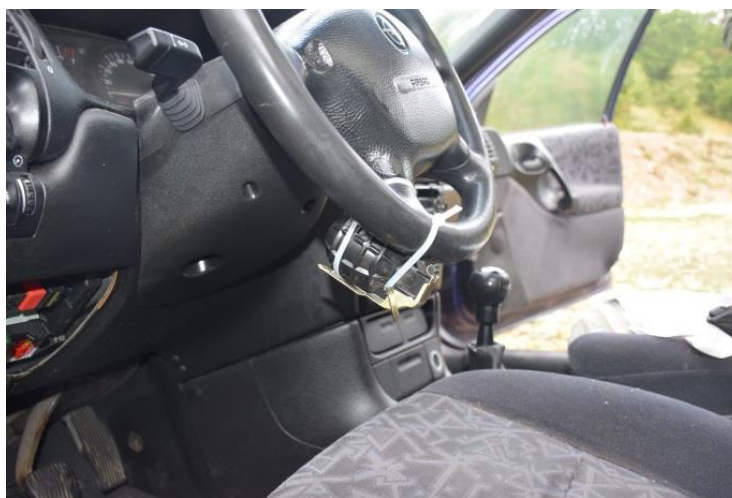
Slika 2. Postavljanje ručne bombe M 75 na upravljač vozila  
(Izvor: Arhiva Vojne policije)

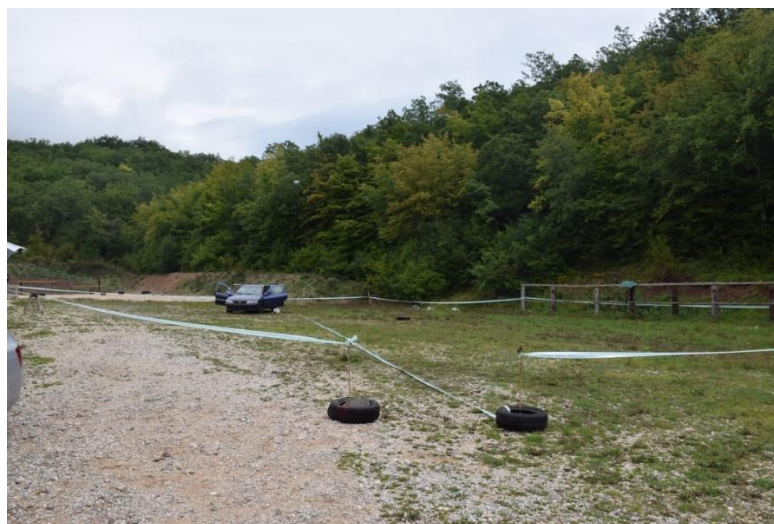
Slika 3. Osiguranje mjesta događaja i obilježavanje "sigurnog puta"

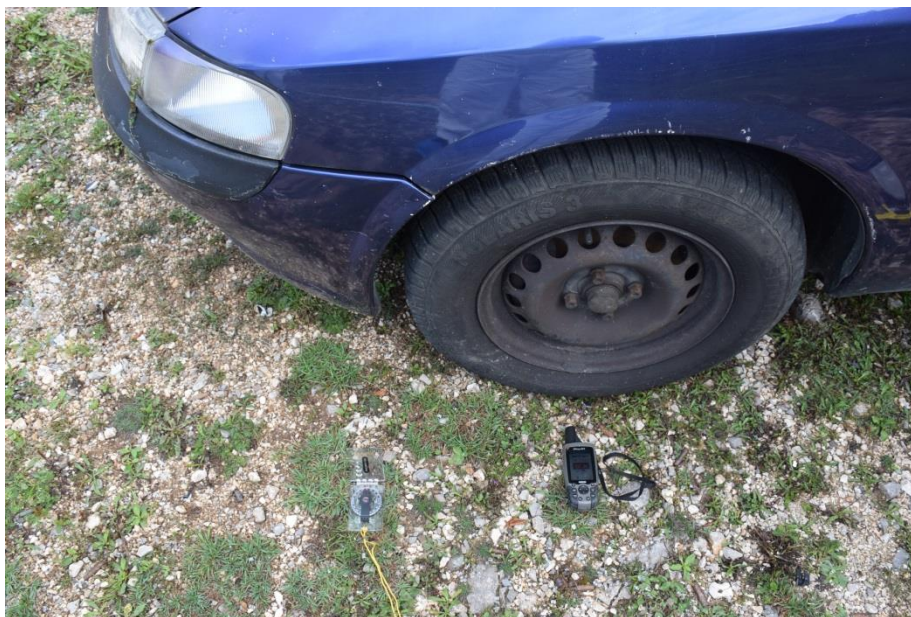
Za fiksnu i početnu točku mjerenja (u daljnjem tekstu PTM) uzima se prednji lijevi kotač automobila Opel Vectra, koja je određena uređajem Garmin marke GPSmap 60CSX, na koordinatama N 44° 33' 25.708" i E 015° 47' 53.586".

Slika 4. Određivanje FTM i PTM, GPS uređajem  
(Izvor: Arhiva Vojne policije)

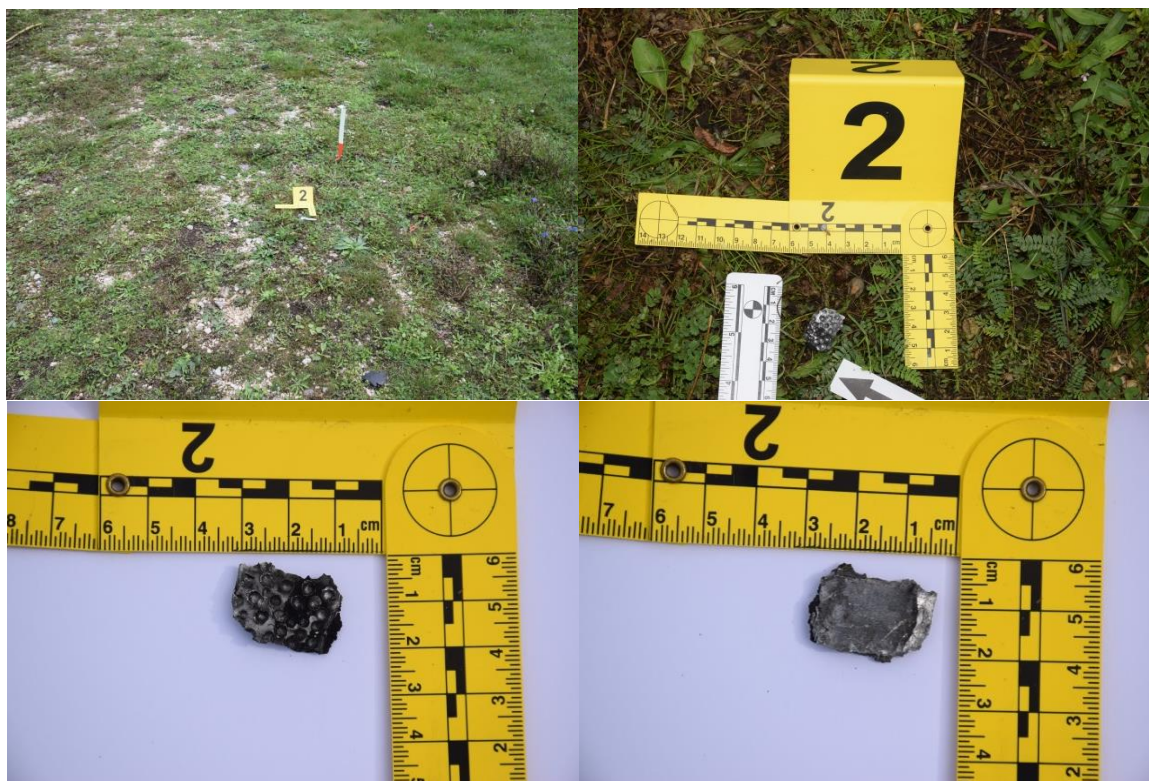
Daljnijim pregledom makadamske površine na udaljenosti od PTM u pravcu juga 1,20 m, a potom 4,45 m u pravcu istoka pronađen je fragment metala veličine 2,5x1,5x0,4 cm, s čije gornje, zatečene strane se uočava više utisnuća u metalu po cijeloj površini, promjera do 0,3 cm te oblih oblika veličine od 0,3 do 0,5 cm, utisnutih do oko 0,3 cm. Dinamičkim dijelom očevida, na stražnjoj strani pronađenog fragmenta nisu uočeni tragovi utisnuća, dok su na rubovima uočeni tragovi loma metala, a organoleptičkom metodom utvrđen je miris karakterističan za eksploziju (označeno brojem 2, fotografirano, izuzeto u papirnati omot br. 1). Prije navedenog kriminalistički tehničar je zaštitio ruke gumenim rukavicama s kojim je uzeo s fragmenta metala kontrolni bris na trakicu za uzorkovanje eksploziva, te je navedena trakica pakirana u papirnati omot i zatim u plastični omot (označen kao 1A), a rukavice su nakon korištenja pakirane u papirnati KT (označeno kao omot 1B). Na pronađenom fragmentu metala su vidljiva udubljena i njihov promjer karakterističan za eksploziju ručne bombe M 75. Strana fragmenta metala na kojoj su nastala udubljenja je tamnije boje zbog djelovanja plinova nastalih prilikom eksplozije od suprotne strane što upućuje na položaj fragmenta metala na kojem se nalazio prilikom eksplozije. Nepravilni rubovi fragmenta metala upućuju da je prilikom eksplozije odlomljen i odbačen od mjesta eksplozije.

Slika 7. Trag br. 2. – fragmenti eksplozivnog sredstva  
(Izvor: autora iz arhiva Vojne policije)

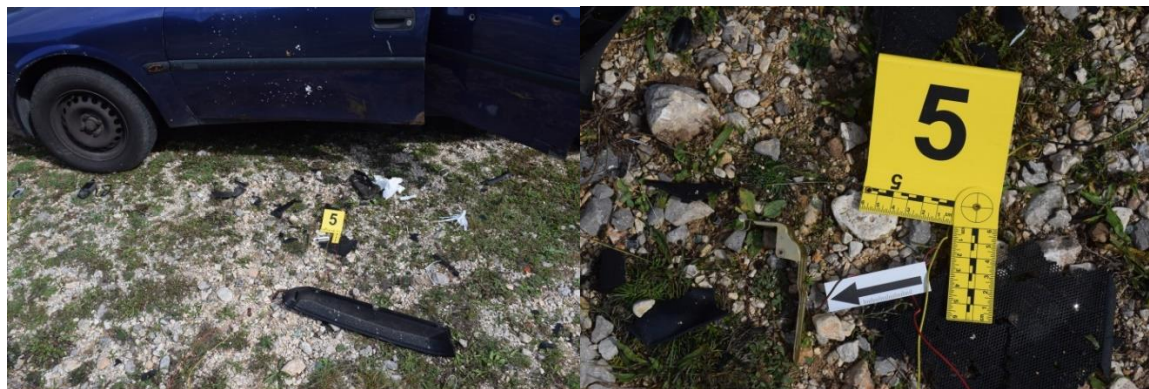
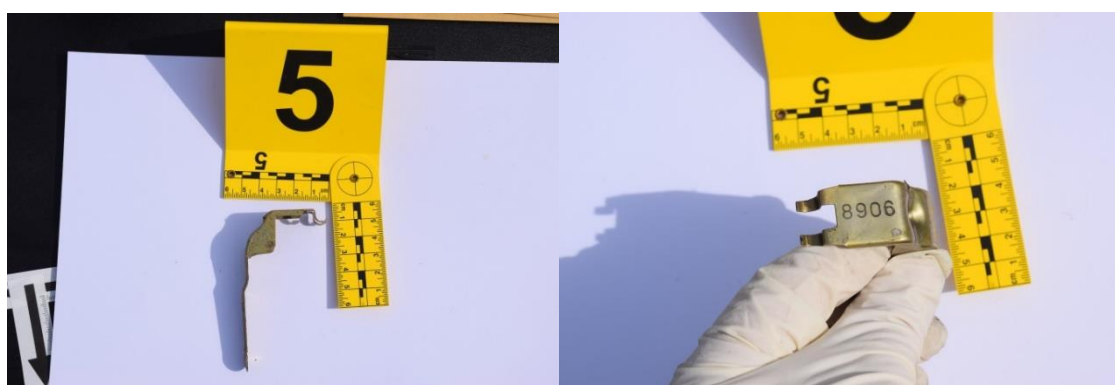
Ispod spomenutog zračnog jastuka, na makadamskoj travnatoj površini pronađena je žlica ručne bombe, u oblika slova „L“, veličine oko 9x2 cm. Pregledom gornje plohe žlice uočen je otisnut broj 9068, a u čijem se mjestu predviđenom za osigurač uočava nedostatak istog (označeno rednim brojem 5, fotografirano, izuzeto u papirnati omot br. 4). Kriminalistički tehničar je zaštitio ruke gumenim rukavicama s kojima je pakirao žlicu ručne bombe u papirnati omot te zatim u plastični omot (označen kao 4A), a rukavice su nakon korištenja pakirane u papirnati KT (označeno kao omot 4B). Po završetku očevida omot se šalje na vještačenje u „Centar za forenzična ispitivanja i vještačenja Ivan Vučetić“ na DNA analizu i daktiloskopsku pretragu (DKT).

Slika 10. Trag br. 5. – žlica ručne bombe  
(Izvor: Arhiva Vojne policije)

Slika 11. Trag br. 5. – žlica ručne bombe  
(Izvor: Arhiva Vojne policije)

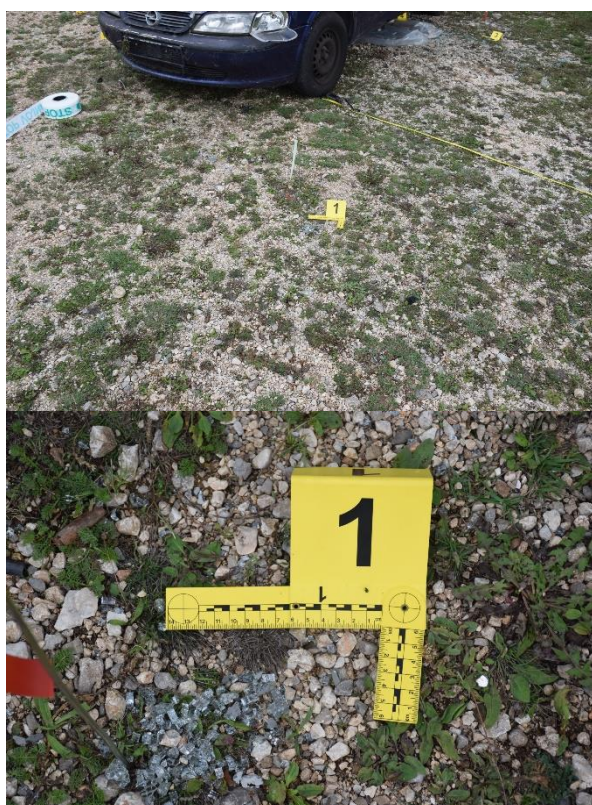
Pregledom mjesta događaja na šljunčanoj podlozi djelomično obrasloj travom na udaljenosti 90 cm, mjereno od PTM u smjeru juga, a potom 117 cm mjereno od PTM u smjeru zapada pronađeni su fragmenti stakla raznih veličina (fotografirano i označeno kao trag br. 1).

Slika 22. Fragmenti stakla  
(Izvor: Arhiva Vojne policije)

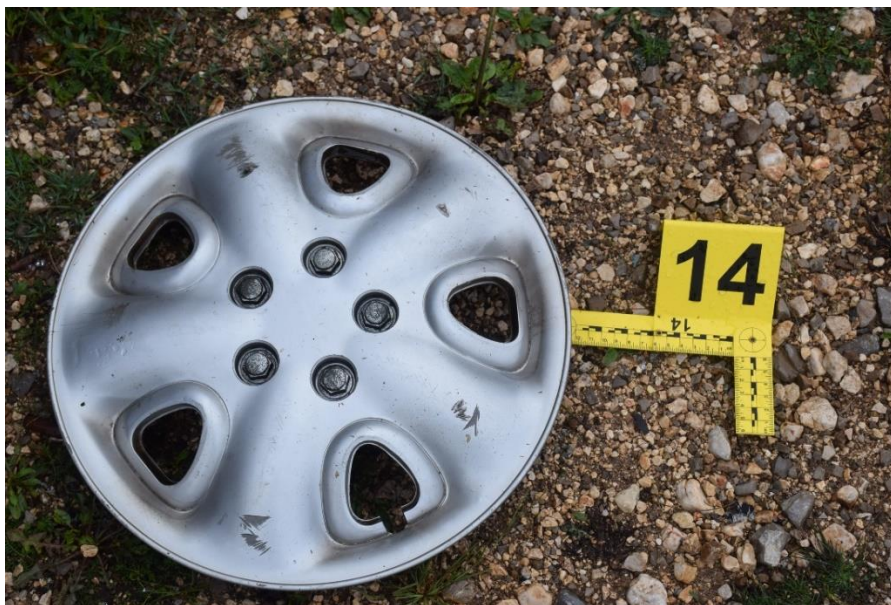
Na udaljenosti od 220 cm od PTM u smjeru sjevera, a zatim 48 cm u smjeru istoka pronađen je ukrasni plastični naplatak prednjeg desnog kotača automobila promjera 50 cm bez vidljivih znakova oštećenja (fotografirano i označeno kao trag br. 14).

Slika 28. Plastični naplatak  
(Izvor: Arhiva Vojne policije)
