Master's thesis / Diplomski rad

**ANALIZA OČEVIDNIH POSTUPAKA KOD EKSPLOZIJE
VOZILA UZROKOVANO EKSPLOZIVNOM NAPRAVOM**

VLADIMIR ERCEG

Split, rujan 2019. godine

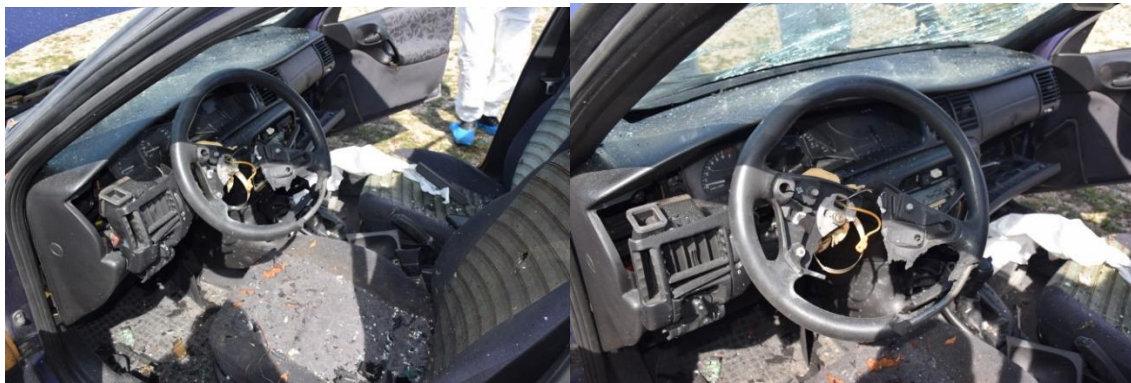
Slika 20. Centar eksplozije
(Izvor: Arhiva Vojne policije)

polomljene plastike. Na prednjoj armaturi, u dijelu bliže vozačevih vrata uočeno je odvajanje dijela s ventilacijom i prekidačem rasvjete koja je djelomično izvan ležišta, dok je na upravljaču, koji je bio u otključanom položaju uočeni tragovi trganja obloge te nedostatak središnjeg dijela, a na čijim dijelovima su uočeni tragovi loma metala. Na kolu upravljača su uočeni tragovi savijanja metalnog dijela rukohvata volana (slika 20.).

U prvome slučaju, u kojemu je aktivirana ručna bomba M75 otvaranjem vozačevih vrata za koja je bio privezan osigurač bombe, na mjestu događaja su pronađeni dijelovi ručne bombe, kao što su žlica ručne bombe, električni kabel s osiguračem bombe te čelične kuglice, koje eksplozijom ručne bombe djeluju kao projektili na okolinu. Pronalazak navedenih tragova opisan je u literaturi, poput (14), jer je pomoću njih moguće identificirati korišteno eksplozivno sredstvo na mjestu događaja. Daljnjom analizom rasporeda te karakteristika oštećenja na unutrašnjosti i vanjskome dijelu vozila utvrđeno je središte eksplozije.

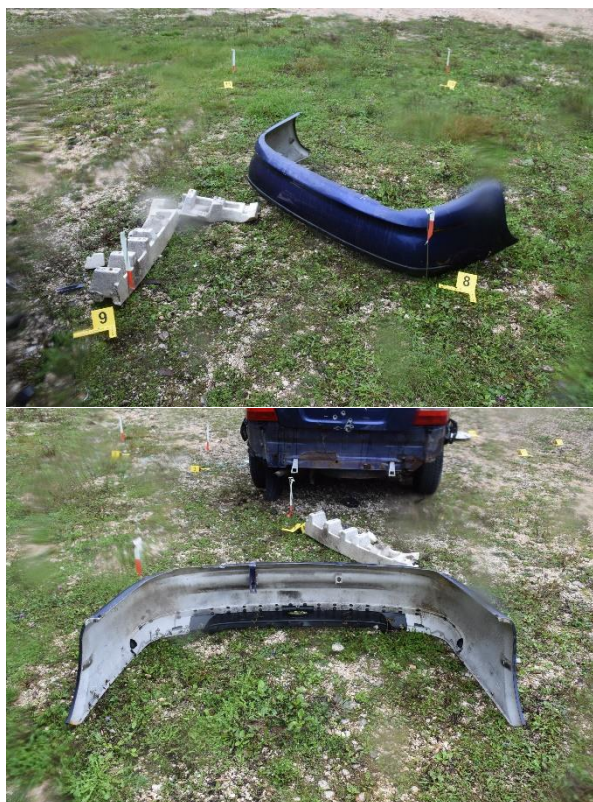
Slika 27. Zadnji branik
(Izvor: Arhiva Vojne policije)

Na udaljenosti 11 cm mjereno od PTM u smjeru juga, a zatim 551 cm mjereno u smjeru istoka pronađen je zadnji branik automobila pregledom kojim se na mjestu predviđenom za PVC nosač branika uočen nedostatak istog. Također na mjestu predviđenom za plastičnu oblogu svjetla uočen je nedostatak iste, dok druga mehanička oštećenja nisu pronađena (fotografirano i označeno kao trag br. 8).
