Master's thesis / Diplomski rad

ISTRAŽIVANJE MJESTA DOGAĐAJA

**ANALIZA OČEVIDNIH POSTUPAKA KOD EKSPLOZIJE
VOZILA UZROKOVANO EKSPLOZIVNOM NAPRAVOM**

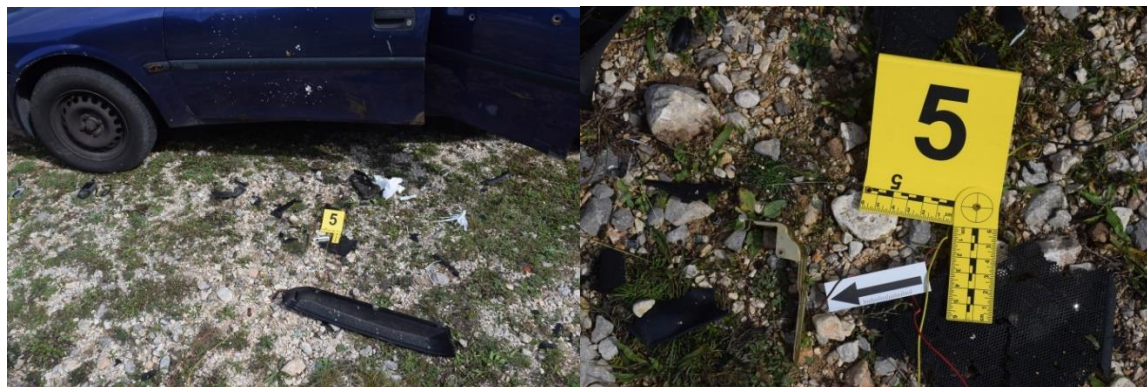
Slika 10. Trag br. 5. – žlica ručne bombe
(Izvor: Arhiva Vojne policije)

Ispod spomenutog zračnog jastuka, na makadamskoj travnatoj površini pronađena je žlica ručne bombe, u oblika slova „L“, veličine oko 9x2 cm. Pregledom gornje plohe žlice uočen je otisnut broj 9068, a u čijem se mjestu predviđenom za osigurač uočava nedostatak istog (označeno rednim brojem 5, fotografirano, izuzeto u papirnati omot br. 4). Kriminalistički tehničar je zaštitio ruke gumenim rukavicama s kojima je pakirao žlicu ručne bombe u papirnati omot te zatim u plastični omot (označen kao 4A), a rukavice su nakon korištenja pakirane u papirnati KT (označeno kao omot 4B). Po završetku očevida omot se šalje na vještačenje u „Centar za forenzična ispitivanja i vještačenja Ivan Vučetić“ na DNA analizu i daktiloskopsku pretragu (DKT).

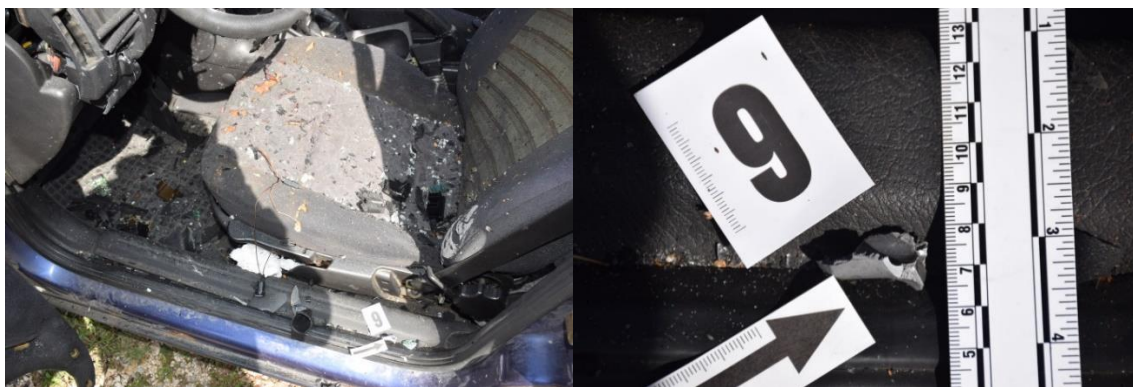
Slika 18. Trag br. 9. – rasuti fragmenti metala
(Izvor: Arhiva Vojne policije)

Na karoseriji automobila, uz rub predviđen za zatvaranje vozačevih vrata, nalazila se gumena brtva, a do koje je prema unutrašnjosti ugrađena plastična obloga praga. Na gumenoj brtvi i na plastičnoj oblozi praga na udaljenosti 70 cm od prednjeg ruba otvora vrata pronađen je fragment metala tamnije boje, nepravilnog oblika, veličine oko 3x2x1 cm, s čije su jedne strane uočena mehanička oštećenja u vidu utisnuća okruglih i ovalnih oblika veličine do 0,4x0,3x0,3 cm. Organoleptičkom metodom utvrdio se miris karakterističan za eksploziju (označeno rednim brojem 9, fotografirano, izuzeto u papirnati omot br. 7). Prije navedenog kriminalistički tehničar je zaštitio ruke gumenim rukavicama s kojim je uzeo s fragmenta metala kontrolni bris na trakicu za uzorkovanje eksploziva, te je navedena trakica pakirana u papirnati omot i zatim u plastični omot (označen kao 7A), a rukavice su nakon korištenja pakirane u papirnati KT (označeno kao omot 7B).

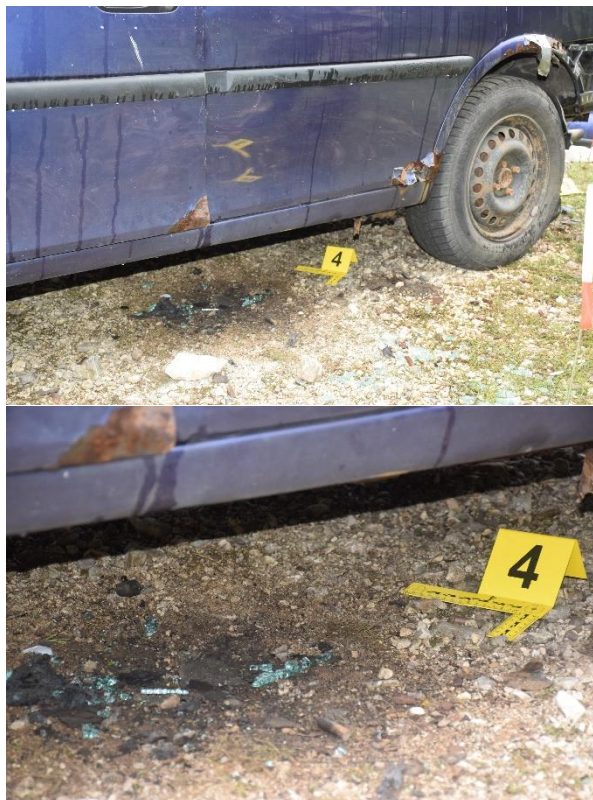
Slika 25. Tragovi na površini automobila
(Izvor: Arhiva Vojne policije)

Na udaljenosti 33 cm mjereno od PTM u smjeru sjevera, a zatim 161 cm u smjeru istoka na površini promjera 54 cm uočeni su tragovi zacrnjenja na šljunčanoj podlozi te udubljenje dubine oko 3 cm (fotografirano i označeno kao trag br. 4). Sa navedenog kratera izuzet je uzorak kratera, na način da je kriminalistički tehničar pomoću lopatice i metlice, preko kojih je bila navučena vrećica, metenjem izuzeo navedeni uzorak i pakirao u staklenku i zatim u dvije vrećice i papirnati KT omot označen kao omot 2. Prije navedenog izuzimanja uzorka kratera kriminalistički tehničar je zaštitio ruke gumenim rukavicama s kojih je uzeo kontrolni bris na trakicu za uzorkovanje eksploziva, te je navedena trakica pakirana u papirnati omot i zatim u plastični omot označen kao omot 2A, nakon čega je izuzet i kontrolni bris s plastične vrećice koja se nalazila na lopatici i metlici te je bris pakiran u papirnati KT omot i zatim u plastični omot označen kao omot 2B, a rukavice su nakon korištenja pakirane u papirnati KT omot 2C).

U drugome slučaju, kod detonacije trotila postavljenog ispod automobila, pronađeni tragovi i oštećenja upućuju na djelovanje eksplozivnoga sredstva te na njegov položaj. Međutim, na mjestu događaja nisu pronađeni ostatci eksplozivnoga sredstva, zbog čega je sam postupak identifikacije eksplozivnoga sredstva uvelike otežan za vrijeme očevida te zahtijeva laboratorijsku analizu briseva uzetih s oštećenih predmeta (14). Eksplozija 200 grama trotila uzrokovala je oštećenja na automobilu te nastanak kratera promjera 53 cm i dubine 3 cm u zemljanoj podlozi. Ovi rezultati su u skladu s prethodim istraživanjima u kojima je opisan nastanak kratera u podlozi djelovanjem različitih količina trotila. Primjerice, kao najniža vrijednost u literaturi navodi se promjer kratera od 58 cm koji je nastao korištenjem 1 kg trotila (24).

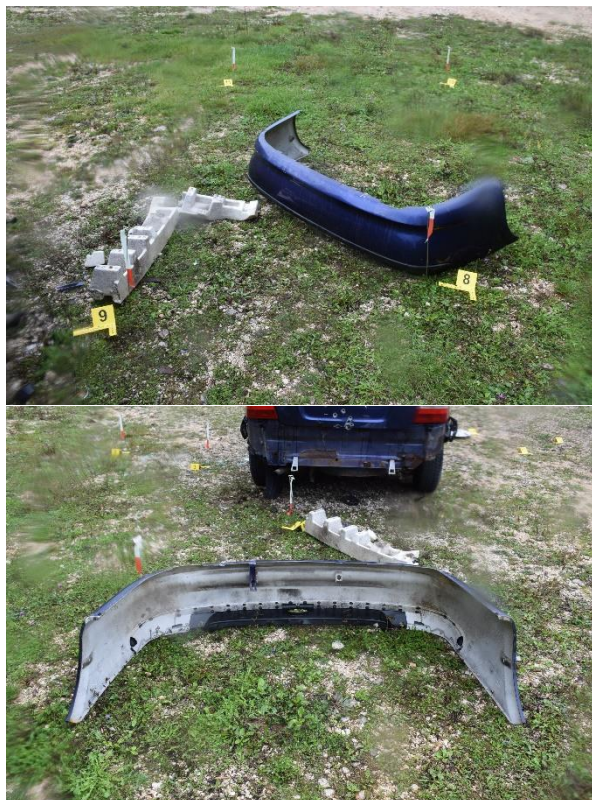
Slika 27. Zadnji branik
(Izvor: Arhiva Vojne policije)

Na udaljenosti 11 cm mjereno od PTM u smjeru juga, a zatim 551 cm mjereno u smjeru istoka pronađen je zadnji branik automobila pregledom kojemu se na mjestu predviđenom za PVC nosač branika uočeni nedostatak istog. Također na mjestu predviđenom za plastičnu oblogu svjetla uočeni su nedostatak iste, dok druga mehanička oštećenja nisu pronađena (fotografirano i označeno kao trag br. 8).

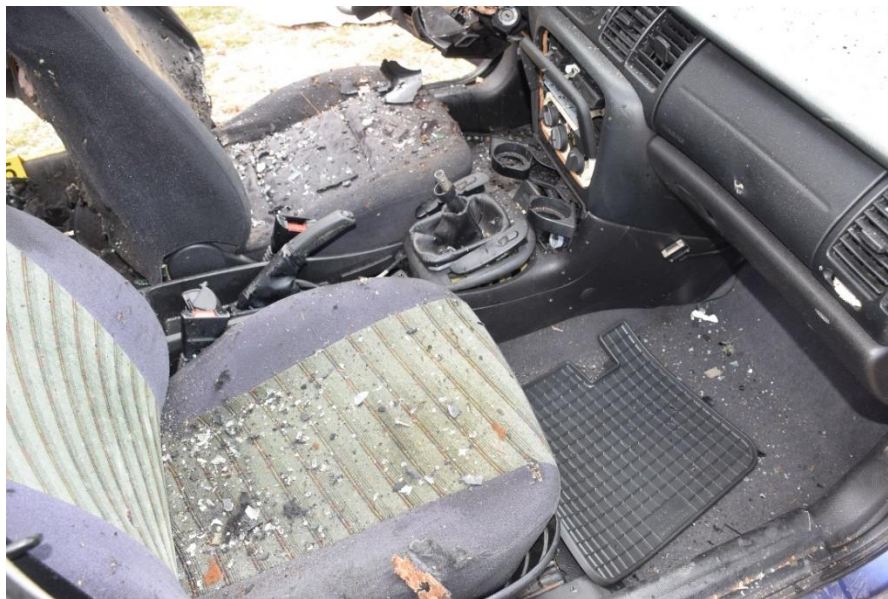
Slika 31. Središnje konzola
(Izvor: Arhiva Vojne policije)

Daljnijim pregledom unutrašnjosti automobila, na plastičnoj oblozi središnje konzole između vozačeva i suvozačeva sjedala, uočena su mehanička oštećenja u vidu kidanja plastike, te nedostatak ručice mjenjača. Pregledom prednje armature automobila, na kolu upravljača kao i na radio uređaju uočena su mehanička oštećenja u vidu kidanja plastike.
