Analiza očevidnih postupaka kod eksplozije vozila uzrokovano eksplozivnom napravom

Master's thesis / Diplomski rad

2019

**ANALIZA OČEVIDNIH POSTUPAKA KOD EKSPLOZIJE
VOZILA UZROKOVANO EKSPLOZIVNOM NAPRAVOM**

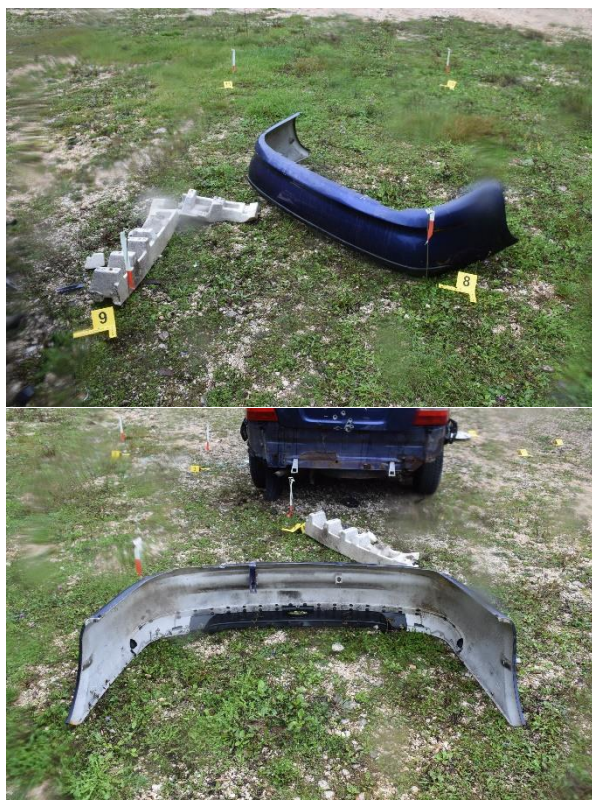
Na udaljenosti 11 cm mjereno od PTM u smjeru juga, a zatim 551 cm mjereno u smjeru istoka pronađen je zadnji branik automobila pregledom kojemu se na mjestu predviđenom za PVC nosač branika uočeni nedostatak istog. Također na mjestu predviđenom za plastičnu oblogu svjetla uočeni su nedostatak iste, dok druga mehanička oštećenja nisu pronađena (fotografirano i označeno kao trag br. 8).

Slika 27. Zadnji branik
(Izvor: Arhiva Vojne policije)

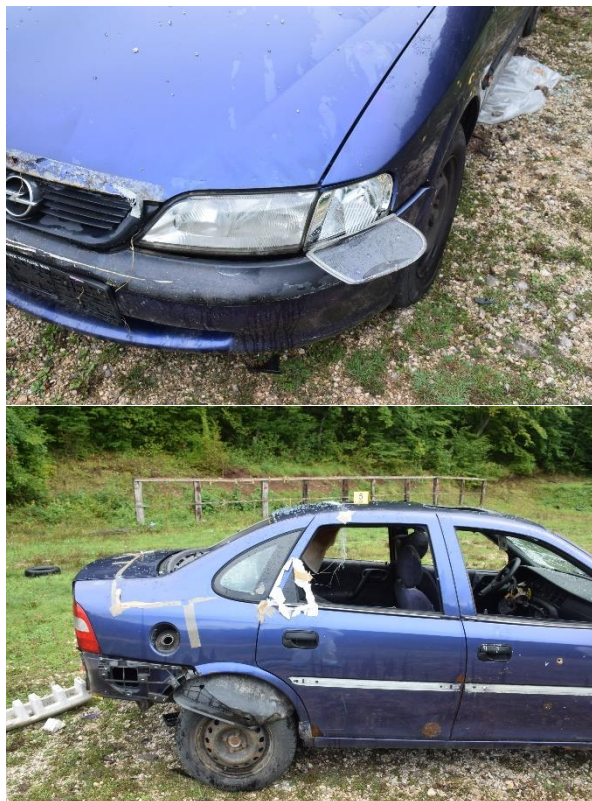
Sva vrata na automobilu su bila zatvorena, sa utvrđivačima bravica u otključanom položaju. Sva posmična stakla na vratima su u potpunosti razbijena kao i stražnje vjetrobransko staklo, dok su na prednjem vjetrobranskom staklu uočena oštećenja u vidu zrakastih lomova. Krovni otvor na automobilu je zatvoren dok je staklo na istom u potpunosti razbijeno, a uočen je otvor veličine 78x33 cm. Poklopac prtljažnog prostora kao i poklopac motornog prostora su zatvoreni i bez mehaničkih oštećenja. Daljnjim pregledom automobila na lijevom prednjem svjetlu uočeno je da je vanjska plastična obloga izbijena iz ležišta. Na stražnjoj strani automobila uočen je nedostatak zadnjeg plastičnog branika i ispune branika, dok su nosači branika djelomično oštećeni u vidu savijanja metala.

Slika 29. Prednji desni dio vozila
(Izvor: Arhiva Vojne policije)
