Analiza očevidnih postupaka kod eksplozije vozila uzrokovano eksplozivnom napravom

Master's thesis / Diplomski rad

**ANALIZA OČEVIDNIH POSTUPAKA KOD EKSPLOZIJE
VOZILA UZROKOVANO EKSPLOZIVNOM NAPRAVOM**

Analysis of on-site investigation procedures of a vehicle explosion caused by an explosive device

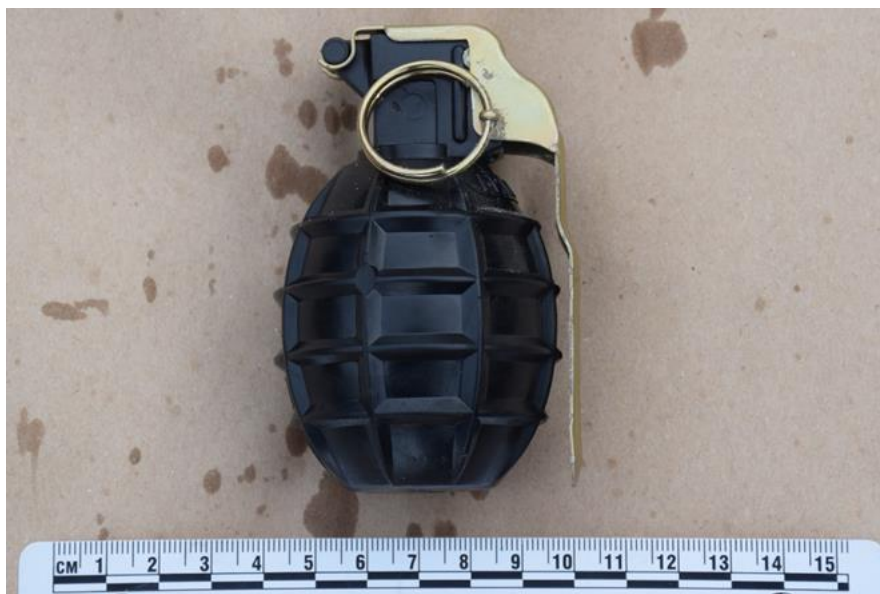
Upaljač ručne bombe je nečujan prilikom aktiviranja eksplozivnog punjenja, gdje nakon 3 do 4 sekunde dolazi do eksplozije uslijed čega se oslobađa oko 3000 čeličnih kuglica promjera 2.5-3 mm koje djeluju ubojito u polumjeru od 12 metara (2).

Slika 1. Ručna bomba M 75
(Izvor: Arhiva Vojne policije)

Ukupna težina bombe iznosi 355 grama, od čega se oko 38 grama odnosi na masu plastičnog eksploziva koji se nalazi u tijelu bombe i koji rasprsnućem tijela bombe daje ubojitu moć čeličnim kuglicama.

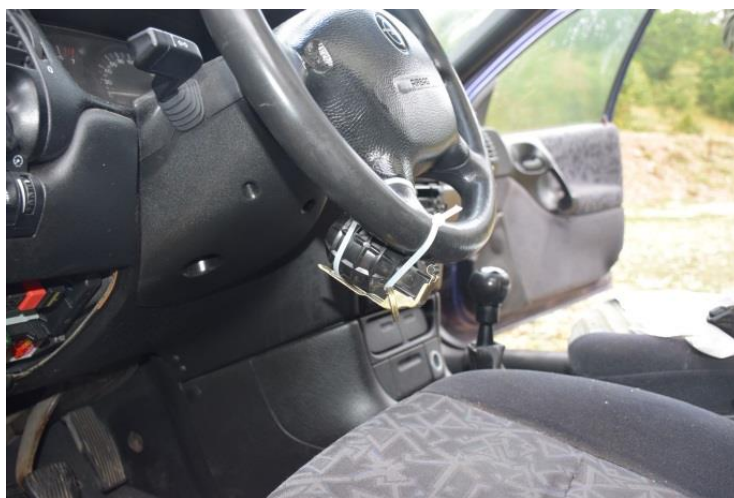
Scenarij vježbe se odnosio na provođenje očevida prilikom podmetanja ručne bombe M 75 od strane nepoznate osobe (NN osobe) u osobnom vozilu marke „Opel Vectra“ u vlasništvu djelatne vojne osobe (DVO), na način da je ručna bomba M 75 pričvršćena s unutrašnje strane upravljača vozila plastičnim vezicama, a osigurač bombe je konopcem vezan za rukohvat s unutrašnje strane vozačevih vrata, čime bi vlasnik vozila otvaranjem vozačevih vrata izvršio aktiviranje bombe.

Slika 2. Postavljanje ručne bombe M 75 na upravljač vozila
(Izvor: Arhiva Vojne policije)

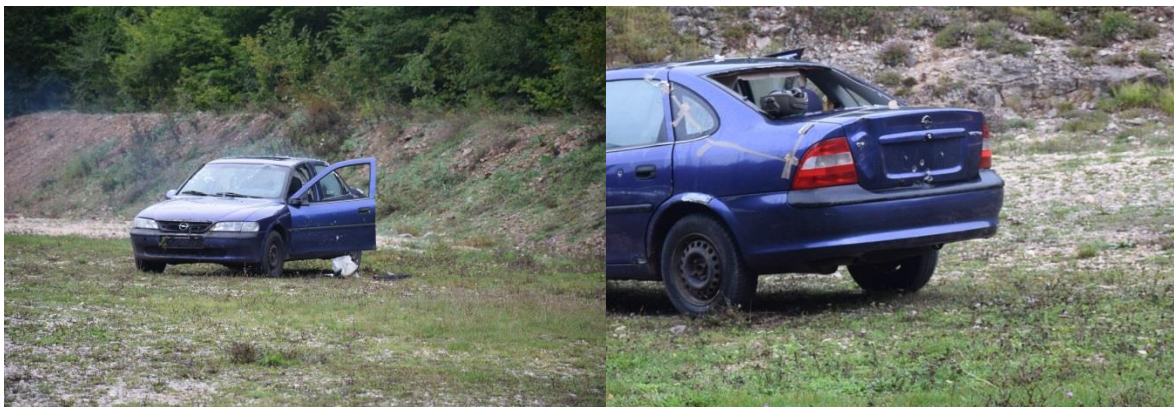
Podloga strelišta napravljena je od makadamske podloge prekrivene niskom travom, a u središnjem dijelu se nalazi parkiran osobni automobil Opel Vectra. Automobil je tamno plave metalik boje, bez registarskih pločica te je prednjim dijelom usmjeren u smjeru jugozapada. Pregledom prednje i stražnje strane automobila na za to predviđenim mjestima pronalaze se plastični nosači bez registarskih pločica.

Slika 5. Prednja i stražnja strana vozila

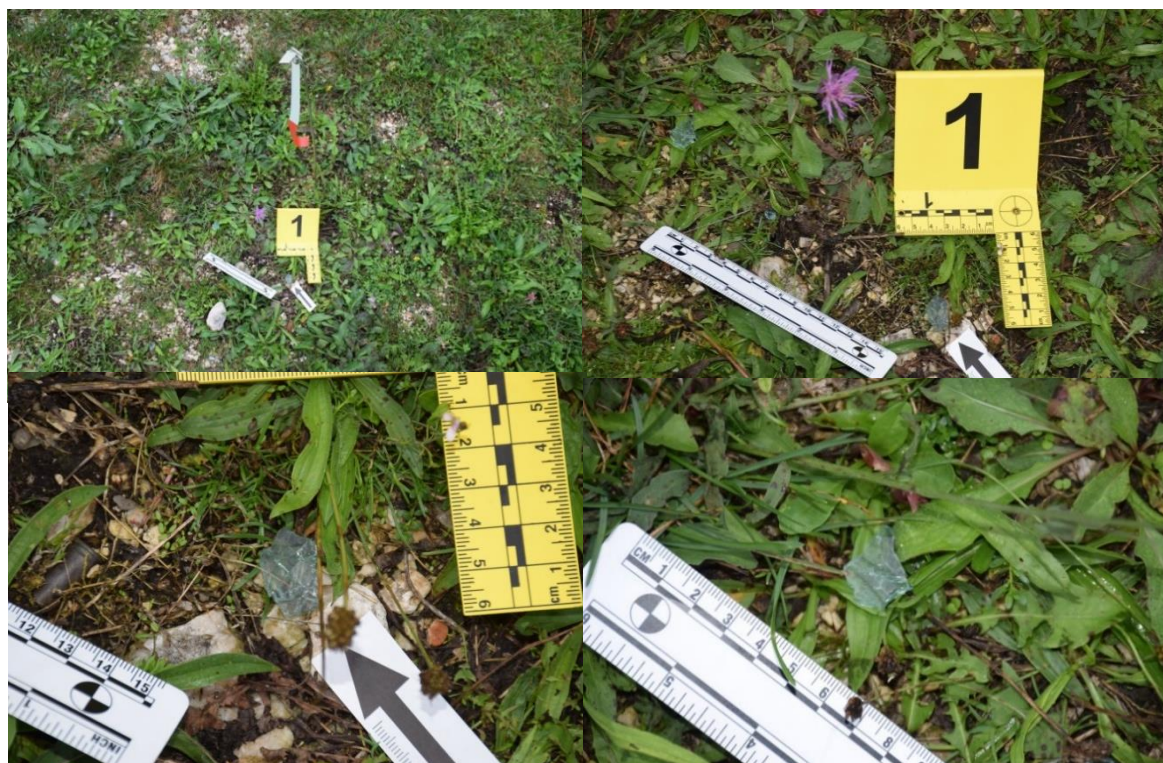
Pregled mjesta događaja je izvršen na spiralni način od perifernog dijela prema središtu mjesta događaja na kojem se nalazilo vozilo. Na taj način su pronađeni, opisani i fotografirani dolje navedeni tragovi. Pregledom makadamske podloge, na udaljenosti 10,27 m od PTM u pravcu juga, a potom do 10,33 m od PTM u pravcu istoka pronađena je veća količina fragmenata razbijenog stakla veličine do 1,5x2x0,5 cm, koja se nalazila na površini oko 14,30x11,20 m (označeno br. 1.).

Slika 6. Trag br. 1 – fragmenti stakla

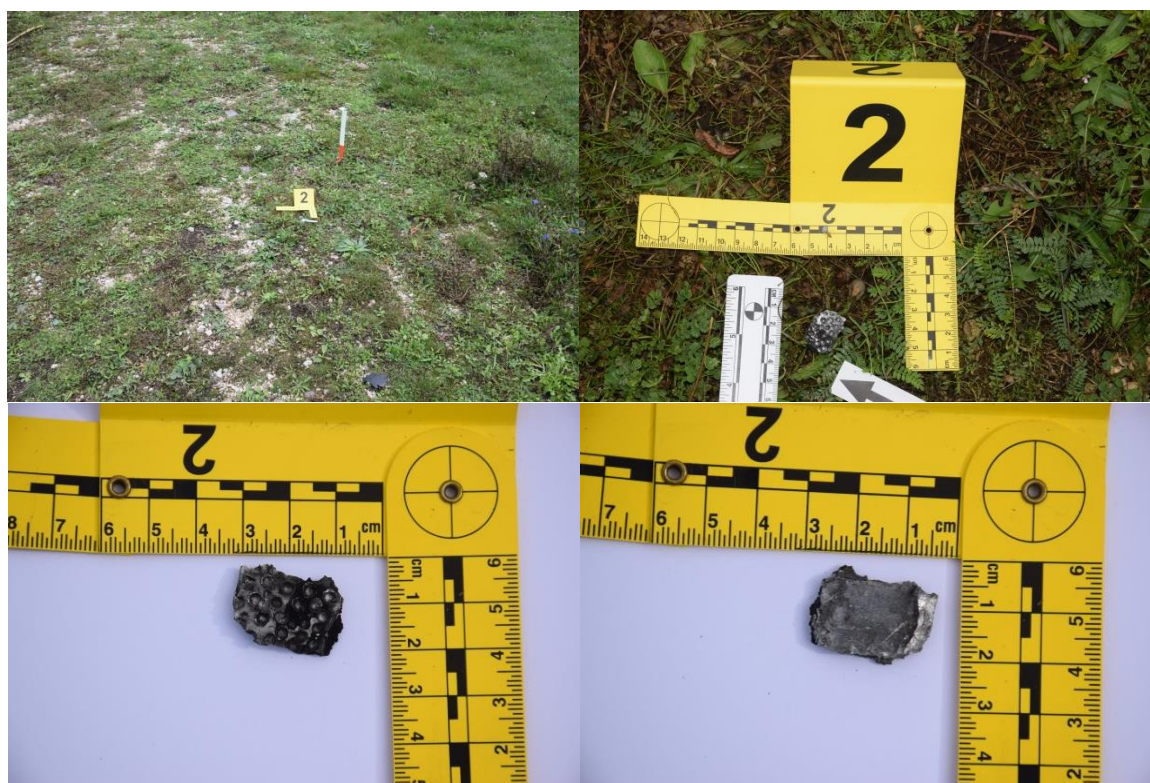
Daljnijim pregledom makadamske površine na udaljenosti od PTM u pravcu juga 1,20 m, a potom 4,45 m u pravcu istoka pronađen je fragment metala veličine 2,5x1,5x0,4 cm, s čije gornje, zatečene strane se uočava više utisnuća u metalu po cijeloj površini, promjera do 0,3 cm te oblih oblika veličine od 0,3 do 0,5 cm, utisnutih do oko 0,3 cm. Dinamičkim dijelom očevida, na stražnjoj strani pronađenog fragmenta nisu uočeni tragovi utisnuća, dok su na rubovima uočeni tragovi loma metala, a organoleptičkom metodom utvrđen je miris karakterističan za eksploziju (označeno brojem 2, fotografirano, izuzeto u papirnati omot br. 1). Prije navedenog kriminalistički tehničar je zaštitio ruke gumenim rukavicama s kojim je uzeo s fragmenta metala kontrolni bris na trakicu za uzorkovanje eksploziva, te je navedena trakica pakirana u papirnati omot i zatim u plastični omot (označen kao 1A), a rukavice su nakon korištenja pakirane u papirnati KT (označeno kao omot 1B). Na pronađenom fragmentu metala su vidljiva udubljena i njihov promjer karakterističan za eksploziju ručne bombe M 75. Strana fragmenta metala na kojoj su nastala udubljenja je tamnije boje zbog djelovanja plinova nastalih prilikom eksplozije od suprotne strane što upućuje na položaj fragmenta metala na kojem se nalazio prilikom eksplozije. Nepravilni rubovi fragmenta metala upućuju da je prilikom eksplozije odlomljen i odbačen od mjesta eksplozije.

Slika 7. Trag br. 2. – fragmenti eksplozivnog sredstva
(Izvor: autora iz arhiva Vojne policije)

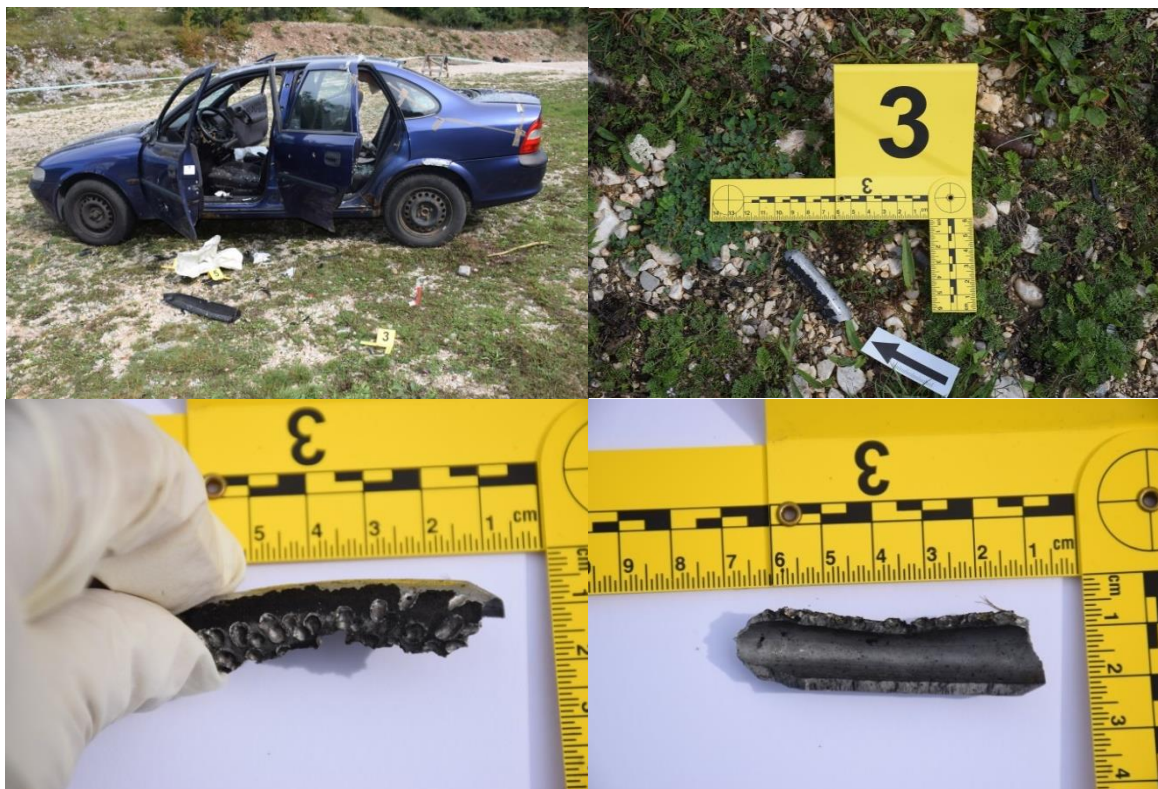
Na udaljenosti od PTM u pravcu juga 1,10 m, a potom u pravcu istoka 2,47 m na travnato-makadamskoj podlozi pronađen je fragment metala nepravilnog oblika, dužine 6,2 cm, širine oko 1,5 cm i debljine stijenke oko 0,3 cm, na čijoj se vanjskoj strani uočavaju tragovi okruglih i ovalnih utisnuća veličine do 0,3x0,5 cm dubine oko 0,3 cm.

Pregledom navedenog fragmenta utvrdilo se kako je isti u obliku slova „U“, a na strani suprotnoj od oštećene nisu uočeni tragovi utisnuća, već se po rubovima uočavaju tragovi loma metala. Organoleptičkom metodom utvrdio se miris karakterističan za eksploziju (označeno rednim brojem 3, fotografirano, izuzeto u papirnati omot br. 2). Prije navedenog kriminalistički tehničar je zaštitio ruke gumenim rukavicama s kojim je uzeo s fragmenta metala kontrolni bris na trakicu za uzorkovanje eksploziva, te je navedena trakica pakirana u papirnati omot i zatim u plastični omot (označen kao 2A), a rukavice su nakon korištenja pakirane u papirnati KT (označeno kao omot 2B).

Strana fragmenta metala na kojoj su nastala udubljenja je tamnije boje zbog djelovanja plinova nastalih prilikom eksplozije od suprotne strane što upućuje na položaj fragmenta metala na kojem se nalazio prilikom eksplozije. Nepravilni rubovi fragmenta metala upućuju da je prilikom eksplozije odlomljen i odbačen od mjesta eksplozije.

Slika 8. Trag br. 3. – fragmenti eksplozivnog sredstva
(Izvor: Arhiva Vojne policije)

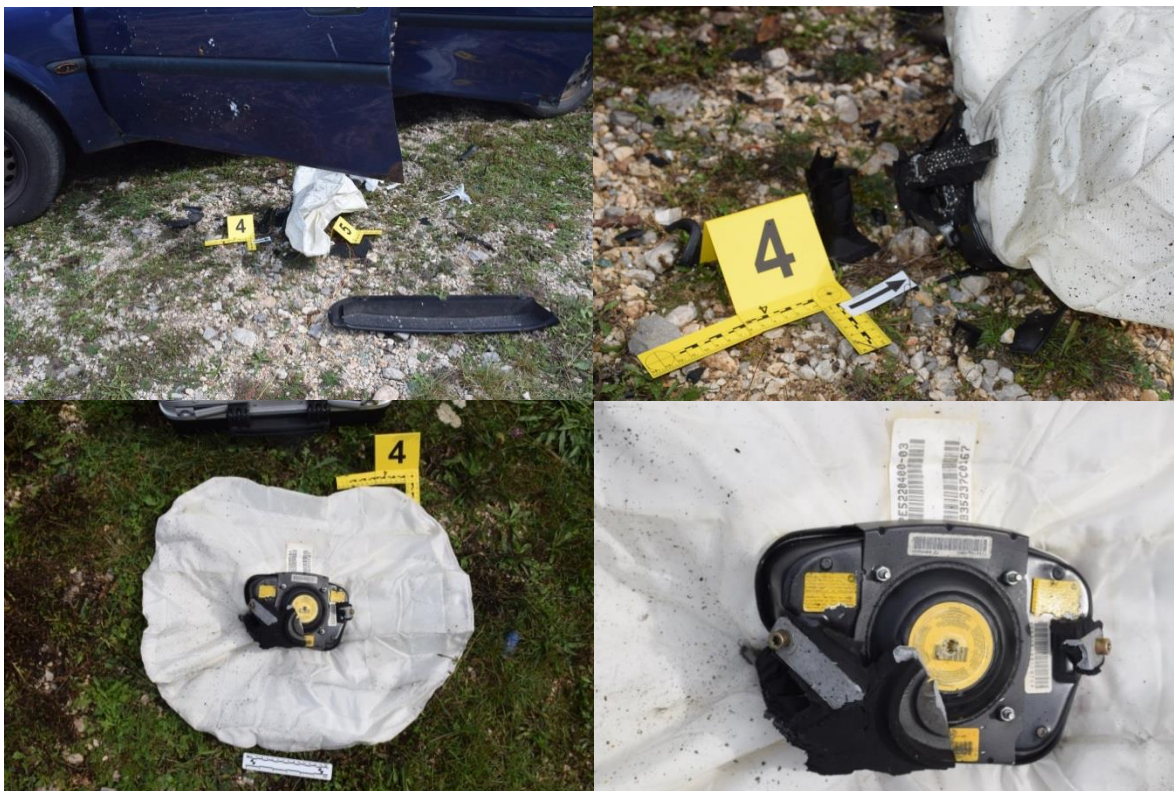
U razini vozačevih vrata automobila, na makadamskoj podlozi, na površini veličine oko 120x160 cm pronađeno je više fragmenata iz unutrašnjosti vozila između kojih je pronađen i dio upravljača, kućište zračnog jastuka, gdje se na donjem dijelu kućišta uočilo trganje i savijanje metala, te utisnuća okruglih i ovalnih oblika veličine do 0,4x0,5 cm, dubine do oko 0,4 cm. Organoleptičkom metodom utvrdio se miris karakterističan za eksploziju. Pregledom zračnog jastuka uočilo se kako je isti otvoren, izgužvan, a na istom je zatečeno manja količina sitnih tamnih čestica (označeno rednim brojem 4, fotografirano, izuzeto u papirnati omot br.3). Obzirom da su se navedeni fragmenti unutrašnjosti vozila nalazili na podlozi u razini vozačevih vrata što upućuje da je eksplozija nastala prilikom otvaranja ili širom otvorenih vrata. Također je izvršen kontrolni bris na trakicu za uzorkovanje eksploziva na način da je kriminalistički tehničar zaštitio ruke gumenim rukavicama s kojima je uzeo sa zračnog jastuka kontrolni bris na trakicu za uzorkovanje eksploziva, te je navedena trakica pakirana u papirnati omot i zatim u plastični omot (označen kao 3A), a rukavice su nakon korištenja pakirane u papirnati KT (označeno kao omot 3B).

Slika 9. Trag br. 4. – fragmenti eksplozivnog sredstva
(Izvor: Arhiva Vojne policije)

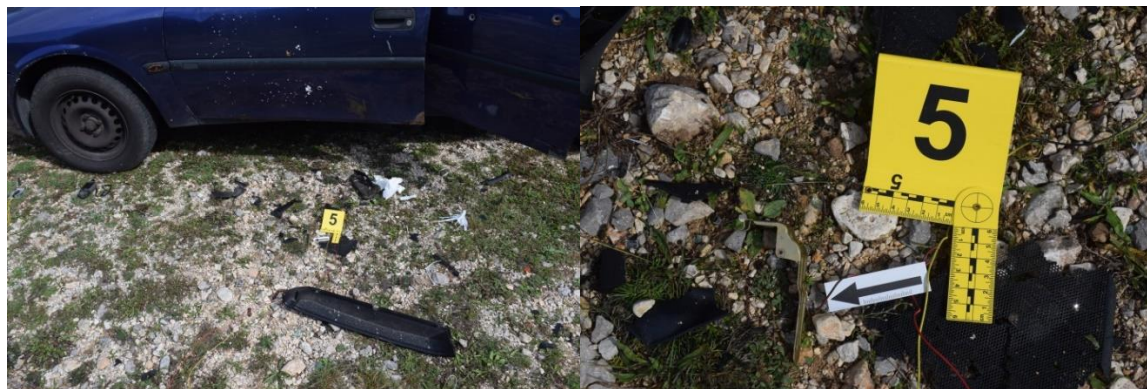
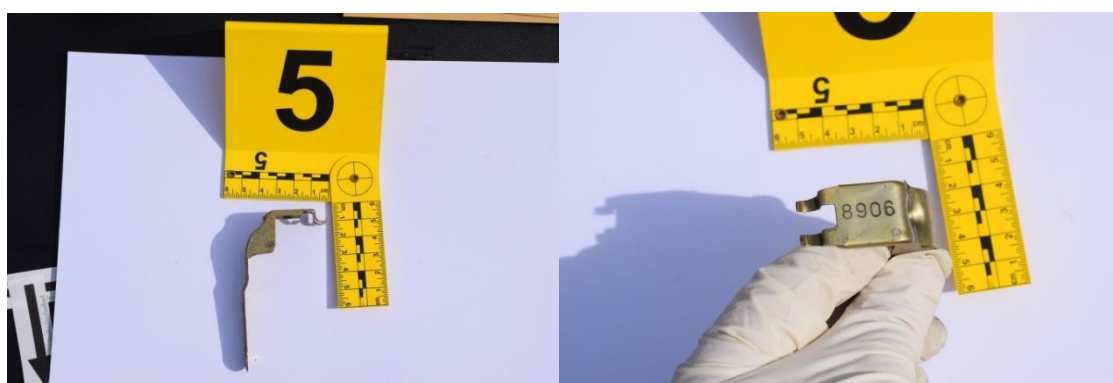
Ispod spomenutog zračnog jastuka, na makadamskoj travnatoj površini pronađena je žlica ručne bombe, u oblika slova „L“, veličine oko 9x2 cm. Pregledom gornje plohe žlice uočen je otisnut broj 9068, a u čijem se mjestu predviđenom za osigurač uočava nedostatak istog (označeno rednim brojem 5, fotografirano, izuzeto u papirnati omot br. 4). Kriminalistički tehničar je zaštitio ruke gumenim rukavicama s kojima je pakirao žlicu ručne bombe u papirnati omot te zatim u plastični omot (označen kao 4A), a rukavice su nakon korištenja pakirane u papirnati KT (označeno kao omot 4B). Po završetku očevida omot se šalje na vještačenje u „Centar za forenzična ispitivanja i vještačenja Ivan Vučetić“ na DNA analizu i daktiloskopsku pretragu (DKT).

Slika 10. Trag br. 5. – žlica ručne bombe
(Izvor: Arhiva Vojne policije)

Slika 11. Trag br. 5. – žlica ručne bombe
(Izvor: Arhiva Vojne policije)

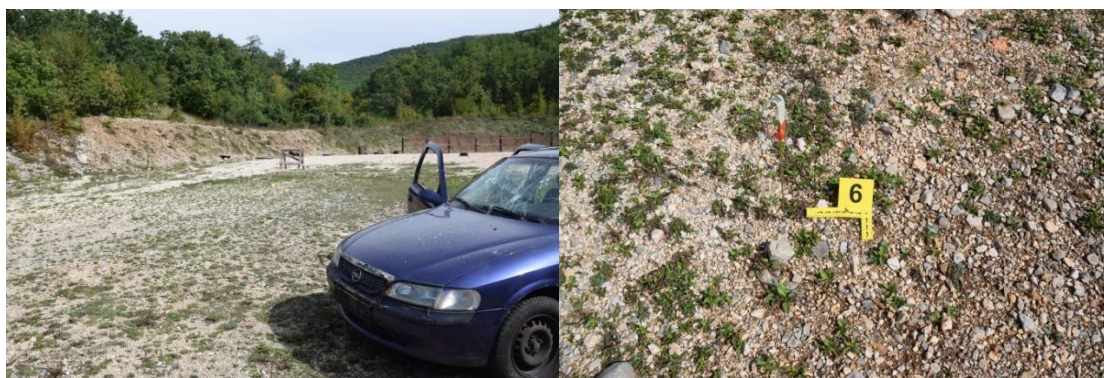
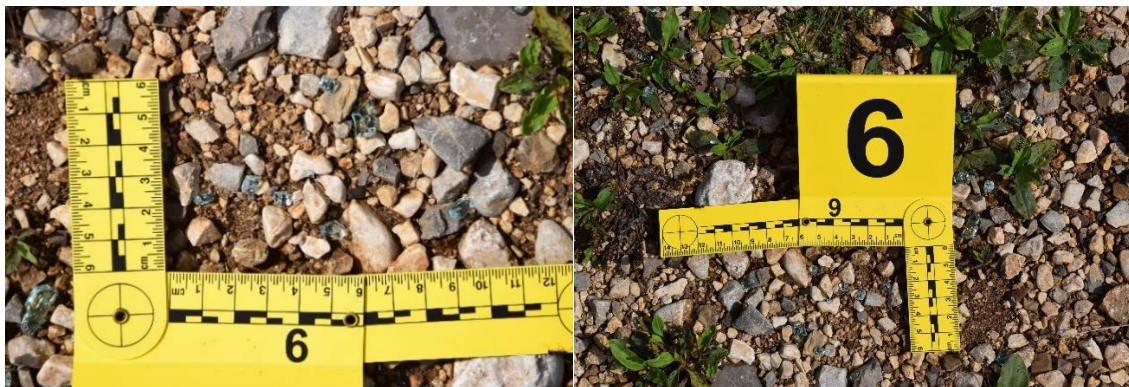
Daljnijim pregledom okoline automobila u pravcu sjevera, do udaljenosti od PTM 11,07 m, a potom do 4,63 m u pravcu istoka te do 2,30 m u pravcu zapada pronađeno je više fragmenata razbijenog stakla veličine do 13x7x0,5 cm, koji su oštećeni u vidu zrnatog loma stakla (označeno rednim brojem 6, slika 14.). Pronađeni fragmenti stakla upućuju da su nastali prilikom probijanja metalnih kuglica prednjeg vjetrobranskog stakla prilikom čega je došlo do rasprskavanja dijela vjetrobranskog stakla i odbacivanja fragmenata stakla od vozila.

Slika 13. Trag br. 6. – metalne kuglice
(Izvor: Arhiva Vojne policije)

Slika 14. Trag br. 6. – fragmenti stakla

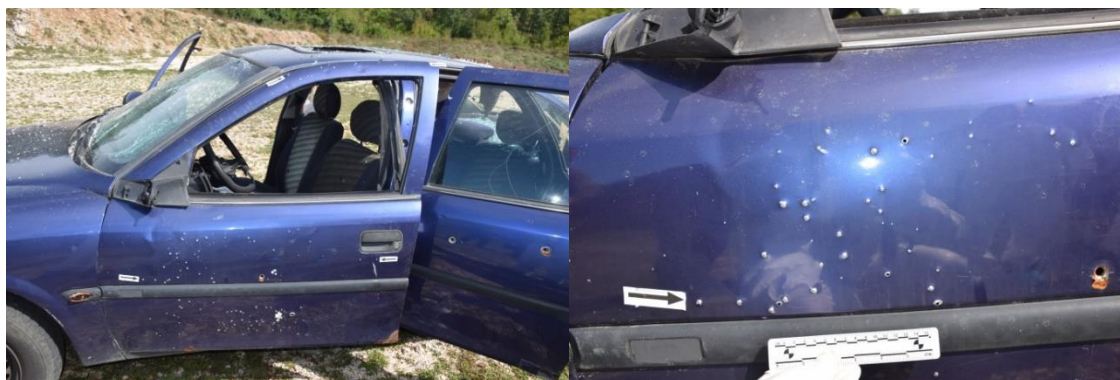
Pregledom prednjih lijevih vrata automobila utvrđeno je kako su ista osigurana utvrđivačem koji je zatečen u gornjem, otključanom položaju. Pregledom brave s vanjske strane vrata nisu uočena vidljiva mehanička oštećenja, dok su ona vidljiva na gornjem dijelu krila koji je do širine od 8 cm svježe mehanički oštećen u vidu utisnuća prema van, na udaljenosti od desnog ruba krila do 58 cm. Daljnjim pregledom krila vrata s vanjske strane, u donjem dijelu na površini 60x82 cm uočena su mehanička oštećenja u vidu utisnuća prema van i probijanja metala s vrhovima usmjerenim prema van, pri čemu su nastali otvori veličine do 0,4x0,4 cm (slika 15.).

Slika 15. Prikaz oštećenih vrata

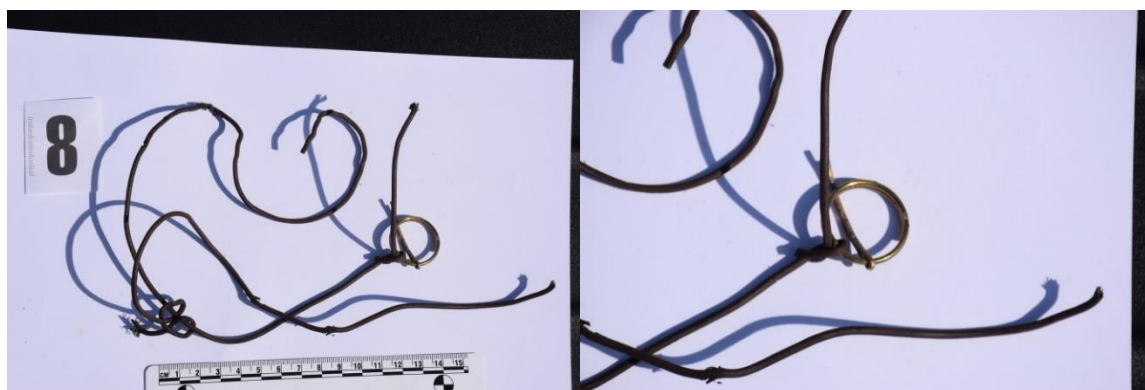
dijelu na udaljenosti od 25 cm od čvora pričvršćen metalni prsten s metalnim osiguračem duljine oko 4 cm i širine oko 0,3 cm s mehaničkim oštećenjem u vidu savijanja metala. Dinamičkim dijelom očevida kabel se demontira s rukohvata (označeno br. 8, fotografirano, izuzeto u omot br. 6). Kriminalistički tehničar je zaštitio ruke gumenim rukavicama s kojima je pakirao električnu žicu u papirnati omot te zatim u plastični omot (označen kao 6A), a rukavice su nakon korištenja pakirane u papirnati KT (označeno kao omot 6B). Po završetku očevida omot se šalje na vještačenje u Centar za forenzična ispitivanja i vještačenja „Ivan Vučetić“ na DNA analizu i daktiloskopsku pretragu (DKT).

Slika 16. Električni kabel
(Izvor: Arhiva Vojne policije)

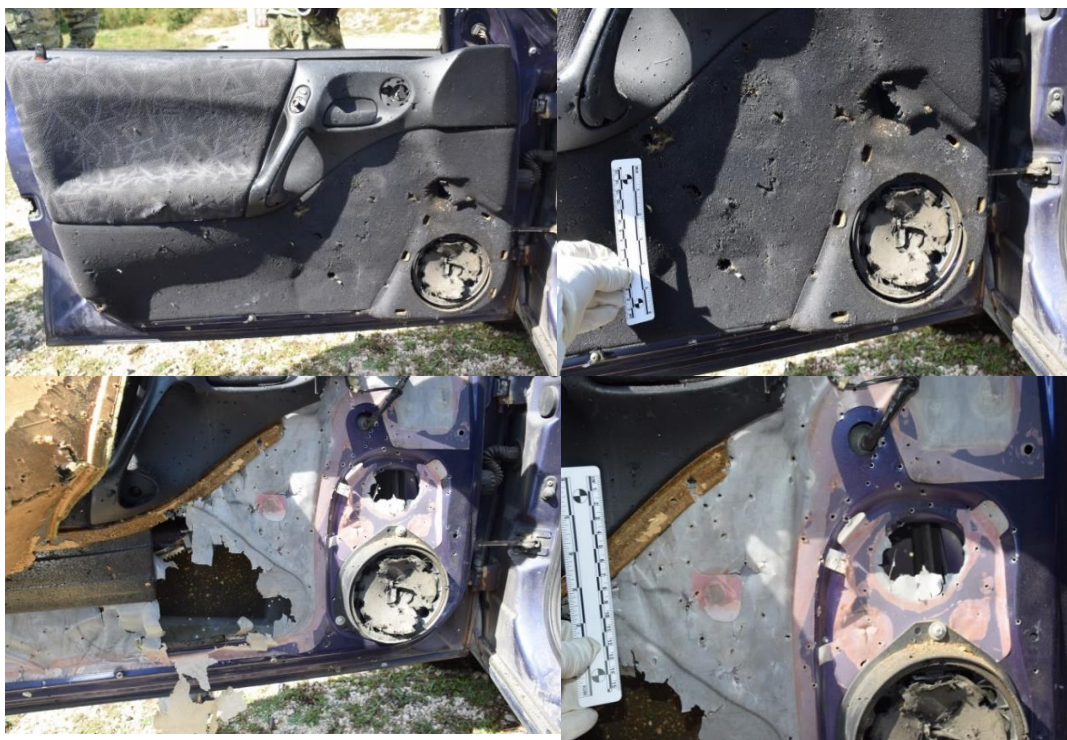
Daljnijim pregledom unutarnjeg dijela krila vozačevih vrata, cijelom površinom, a intenzivnije u dijelu bliže prednjem dijelu automobila uočena su mehanička oštećenja u vidu loma plastike te probijanja i utisnuća u istom, a koja probijanja su okruglog i ovalnog oblika veličine 0,3x0,3 cm. Pregledom gornjeg dijela krila bliže stražnjem dijelu uočeni su tragovi probijanja metalne oplata.

Slika 17. Unutrašnja strana vozačevih vrata
(Izvor: Arhiva Vojne policije)

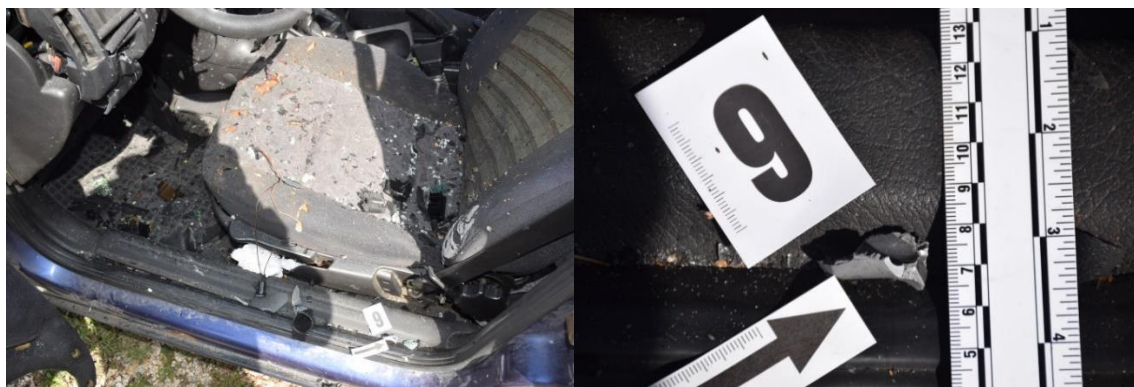
Na karoseriji automobila, uz rub predviđen za zatvaranje vozačevih vrata, nalazila se gumena brtva, a do koje je prema unutrašnjosti ugrađena plastična obloga praga. Na gumenoj brtvi i na plastičnoj oblozi praga na udaljenosti 70 cm od prednjeg ruba otvora vrata pronađen je fragment metala tamnije boje, nepravilnog oblika, veličine oko 3x2x1 cm, s čije su jedne strane uočena mehanička oštećenja u vidu utisnuća okruglih i ovalnih oblika veličine do 0,4x0,3x0,3 cm. Organoleptičkom metodom utvrdio se miris karakterističan za eksploziju (označeno rednim brojem 9, fotografirano, izuzeto u papirnati omot br. 7). Prije navedenog kriminalistički tehničar je zaštitio ruke gumenim rukavicama s kojim je uzeo s fragmenta metala kontrolni bris na trakicu za uzorkovanje eksploziva, te je navedena trakica pakirana u papirnati omot i zatim u plastični omot (označen kao 7A), a rukavice su nakon korištenja pakirane u papirnati KT (označeno kao omot 7B).

Slika 18. Trag br. 9. – rasuti fragmenti metala
(Izvor: Arhiva Vojne policije)

Slika 19. Trag br. 9 – fragmenti metala
(Izvor: Arhiva Vojne policije)

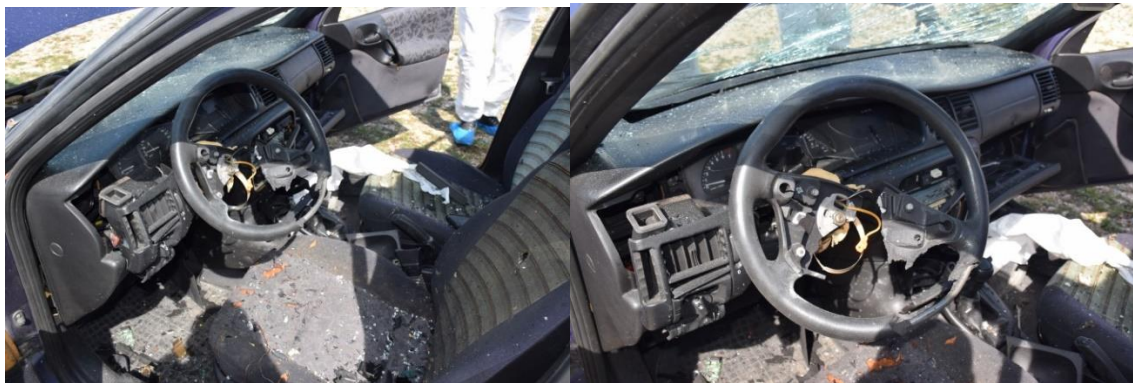
polomljene plastike. Na prednjoj armaturi, u dijelu bliže vozačevih vrata uočeno je odvajanje dijela s ventilacijom i prekidačem rasvjete koja je djelomično izvan ležišta, dok je na upravljaču, koji je bio u otključanom položaju uočeni tragovi trganja obloge te nedostatak središnjeg dijela, a na čijim dijelovima su uočeni tragovi loma metala. Na kolu upravljača su uočeni tragovi savijanja metalnog dijela rukohvata volana (slika 20.).

Slika 20. Centar eksplozije
(Izvor: Arhiva Vojne policije)

U prvome slučaju, u kojemu je aktivirana ručna bomba M75 otvaranjem vozačevih vrata za koja je bio privezan osigurač bombe, na mjestu događaja su pronađeni dijelovi ručne bombe, kao što su žlica ručne bombe, električni kabel s osiguračem bombe te čelične kuglice, koje eksplozijom ručne bombe djeluju kao projektili na okolinu. Pronalazak navedenih tragova opisan je u literaturi, poput (14), jer je pomoću njih moguće identificirati korišteno eksplozivno sredstvo na mjestu događaja. Daljnjom analizom rasporeda te karakteristika oštećenja na unutrašnjosti i vanjskome dijelu vozila utvrđeno je središte eksplozije.

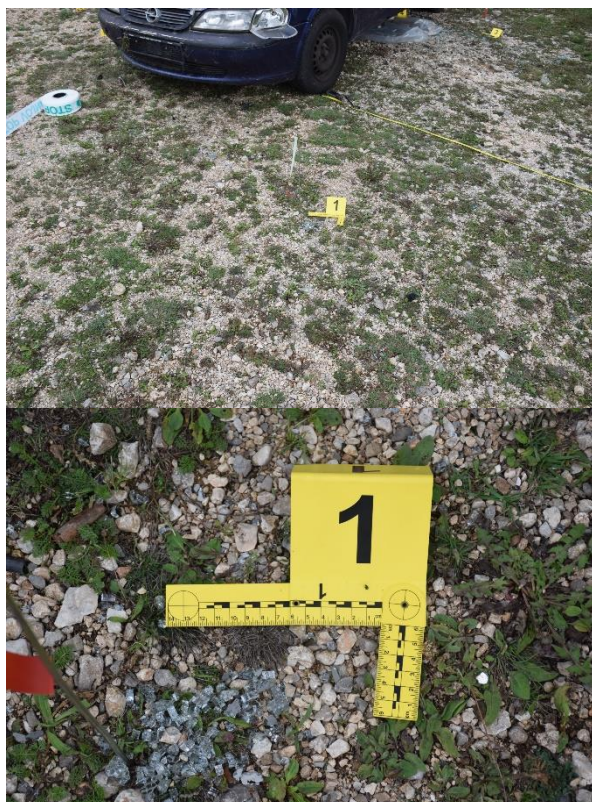
Pregledom mjesta događaja na šljunčanoj podlozi djelomično obrasloj travom na udaljenosti 90 cm, mjereno od PTM u smjeru juga, a potom 117 cm mjereno od PTM u smjeru zapada pronađeni su fragmenti stakla raznih veličina (fotografirano i označeno kao trag br. 1).

Slika 22. Fragmenti stakla
(Izvor: Arhiva Vojne policije)

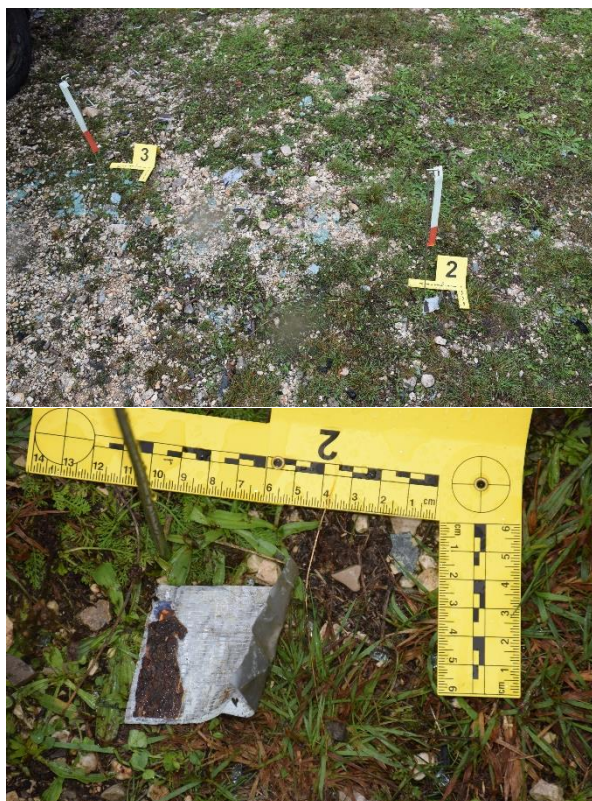
Na udaljenosti 163 cm mjereno od PTM u smjeru juga, a potom 205 cm mjereno u smjeru istok pronađena je samoljepljiva traka sive boje veličine 5x8 cm s vidljivim tragovima djelomičnog zacrnljenja (fotografirano i označeno kao trag br. 2, traka je izuzeta i pakirana u papirnati KT, omot 1). Zbog postojanja sumnje da je traka korištena od strane počinitelja prilikom počinjenja kaznenog djela, kriminalistički tehničar je zaštitio ruke gumenim rukavicama s kojima je pakirao traku u papirnati omot te zatim u plastični omot (označen kao 1A), a rukavice su nakon korištenja pakirane u papirnati KT (označeno kao omot 1B).

Slika 23. Samoljepiva traka
(Izvor: Arhiva Vojne policije)

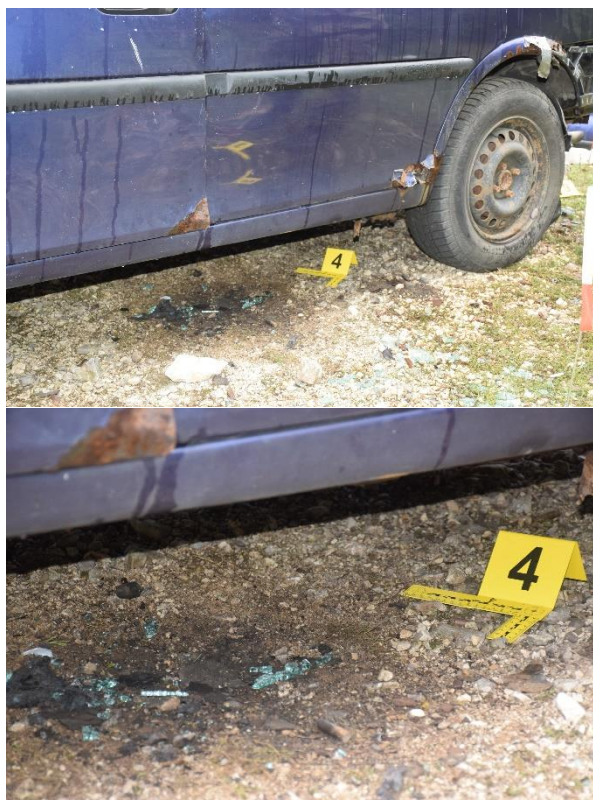
Na udaljenosti 33 cm mjereno od PTM u smjeru sjevera, a zatim 161 cm u smjeru istoka na površini promjera 54 cm uočeni su tragovi zacrnjenja na šljunčanoj podlozi te udubljenje dubine oko 3 cm (fotografirano i označeno kao trag br. 4). Sa navedenog kratera izuzet je uzorak kratera, na način da je kriminalistički tehničar pomoću lopatice i metlice, preko kojih je bila navučena vrećica, metenjem izuzeo navedeni uzorak i pakirao u staklenku i zatim u dvije vrećice i papirnati KT omot označen kao omot 2. Prije navedenog izuzimanja uzorka kratera kriminalistički tehničar je zaštitio ruke gumenim rukavicama s kojih je uzeo kontrolni bris na trakicu za uzorkovanje eksploziva, te je navedena trakica pakirana u papirnati omot i zatim u plastični omot označen kao omot 2A, nakon čega je izuzet i kontrolni bris s plastične vrećice koja se nalazila na lopatici i metlici te je bris pakiran u papirnati KT omot i zatim u plastični omot označen kao omot 2B, a rukavice su nakon korištenja pakirane u papirnati KT omot 2C).

Slika 25. Tragovi na površini automobila
(Izvor: Arhiva Vojne policije)

U drugome slučaju, kod detonacije trotila postavljenog ispod automobila, pronađeni tragovi i oštećenja upućuju na djelovanje eksplozivnoga sredstva te na njegov položaj. Međutim, na mjestu događaja nisu pronađeni ostatci eksplozivnoga sredstva, zbog čega je sam postupak identifikacije eksplozivnoga sredstva uvelike otežan za vrijeme očevida te zahtijeva laboratorijsku analizu briseva uzetih s oštećenih predmeta (14). Eksplozija 200 grama trotila uzrokovala je oštećenja na automobilu te nastanak kratera promjera 53 cm i dubine 3 cm u zemljanoj podlozi. Ovi rezultati su u skladu s prethodim istraživanjima u kojima je opisan nastanak kratera u podlozi djelovanjem različitih količina trotila. Primjerice, kao najniža vrijednost u literaturi navodi se promjer kratera od 58 cm koji je nastao korištenjem 1 kg trotila (24).

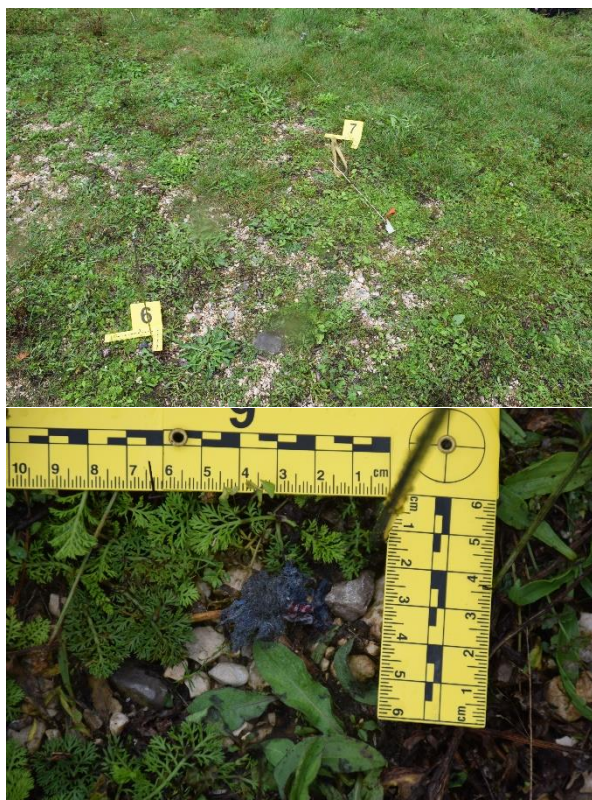
Na udaljenosti od 86 cm mjereno od PTM u smjeru juga, a zatim 405 cm mjereno u smjeru istoka pronađen je komad tkanine veličine 3x5 cm sa vidljivim tragovima kidanja tkanine (fotografirano i označeno kao trag br. 6, tkanina je izuzeta i pakirana u staklenku (zbog moguće komparacije) i zatim u dvije plastične vrećice, a potom u papirnati KT omot označen kao omot 3). Zbog postojanja mogućnosti da tkanina pripada počinitelju, kriminalistički tehničar je zaštitio ruke gumenim rukavicama s kojima je pakirao komad tkanine u papirnati omot te zatim u plastični omot (označen kao 3A), a rukavice su nakon korištenja pakirane u papirnati KT (označeno kao omot 3B). Po završetku očevida omot se šalje na vještačenje u „Centar za forenzična ispitivanja i vještačenja Ivan Vučetić“ na DNA analizu.

Slika 26. Komad tkanine
(Izvor: Arhiva Vojne policije)

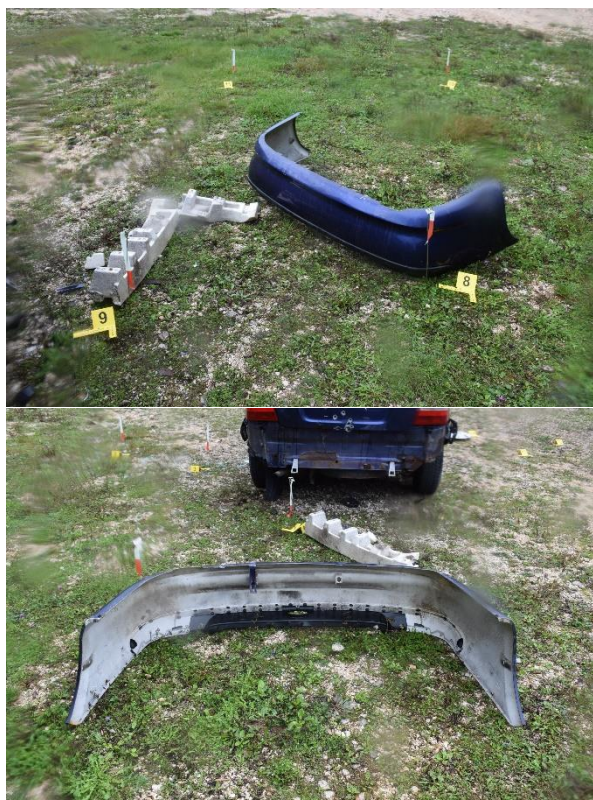
Na udaljenosti 11 cm mjereno od PTM u smjeru juga, a zatim 551 cm mjereno u smjeru istoka pronađen je zadnji branik automobila pregledom kojemu se na mjestu predviđenom za PVC nosač branika uočeni nedostatak istog. Također na mjestu predviđenom za plastičnu oblogu svjetla uočeni su nedostaci iste, dok druga mehanička oštećenja nisu pronađena (fotografirano i označeno kao trag br. 8).

Slika 27. Zadnji branik
(Izvor: Arhiva Vojne policije)

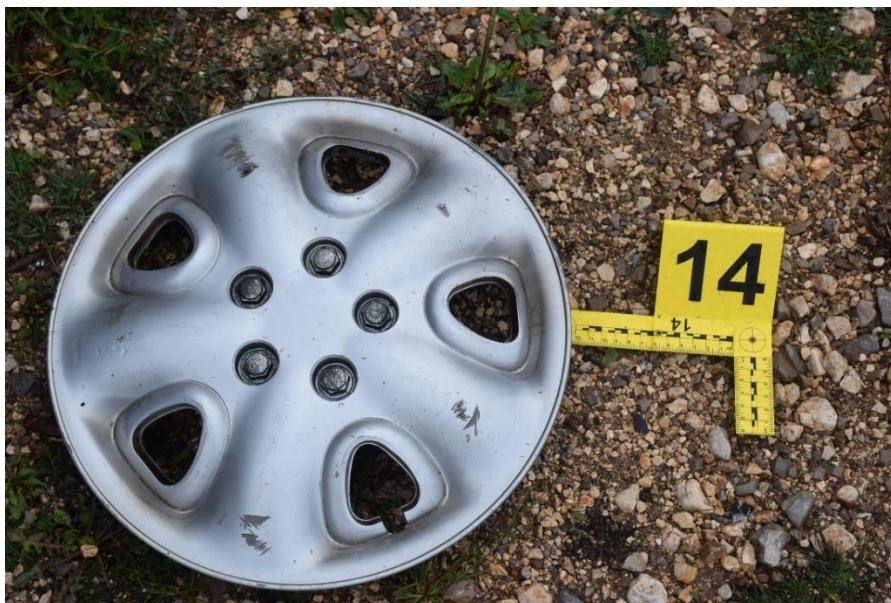
Na udaljenosti od 220 cm od PTM u smjeru sjevera, a zatim 48 cm u smjeru istoka pronađen je ukrasni plastični naplatak prednjeg desnog kotača automobila promjera 50 cm bez vidljivih znakova oštećenja (fotografirano i označeno kao trag br. 14).

Slika 28. Plastični naplatak
(Izvor: Arhiva Vojne policije)

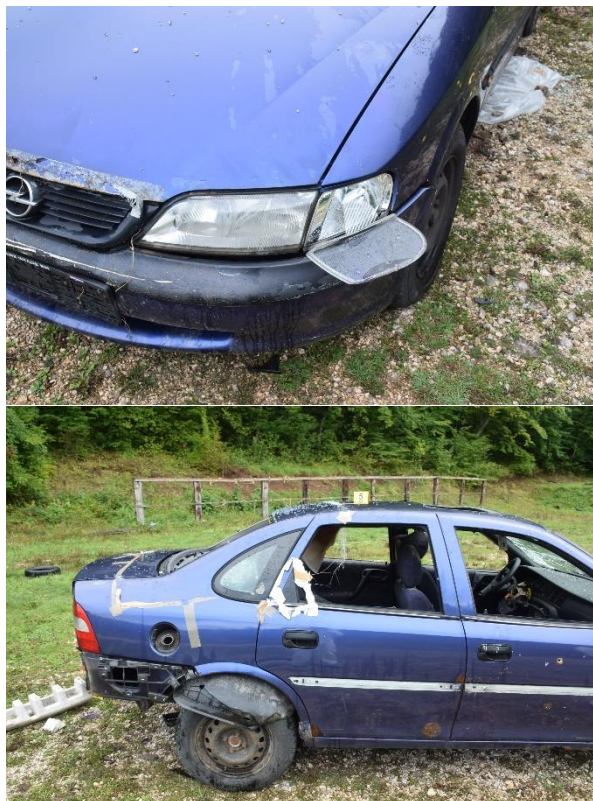
Sva vrata na automobilu su bila zatvorena, sa utvrđivačima bravica u otključanom položaju. Sva posmična stakla na vratima su u potpunosti razbijena kao i stražnje vjetrobransko staklo, dok su na prednjem vjetrobranskom staklu uočena oštećenja u vidu zrakastih lomova. Krovni otvor na automobilu je zatvoren dok je staklo na istom u potpunosti razbijeno, a uočen je otvor veličine 78x33 cm. Poklopac prtljažnog prostora kao i poklopac motornog prostora su zatvoreni i bez mehaničkih oštećenja. Daljnjim pregledom automobila na lijevom prednjem svjetlu uočeno je da je vanjska plastična obloga izbijena iz ležišta. Na stražnjoj strani automobila uočen je nedostatak zadnjeg plastičnog branika i ispune branika, dok su nosači branika djelomično oštećeni u vidu savijanja metala.

Na stražnjoj desnoj bočnoj strani uočen je nedostatak PVC rešetke te nedostatak poklopca otvora gdje se nalazi čep spremnika goriva.

Slika 29. Prednji desni dio vozila
(Izvor: Arhiva Vojne policije)

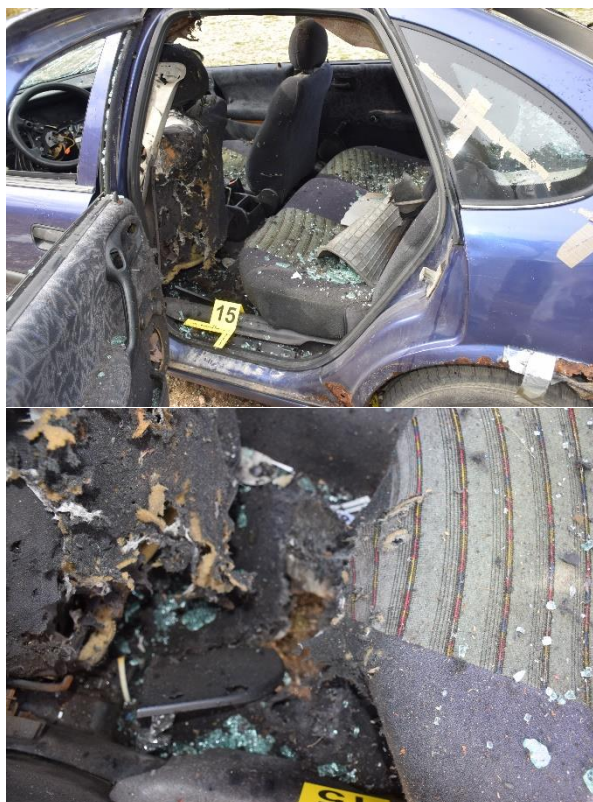
Dinamičkim dijelom očevida otvaraju se sva vrata na automobilu te je izvršen pregled unutrašnjosti istog. Sjedala automobila izrađena su od tkanine sivo crne boje. Pregledom vozačevog sjedala na stražnjoj strani naslona uočena su mehanička oštećenja u cijeloj visini i širini u vidu probijanja tkanine i spužve-ispune. Na sjedištu zadnjeg sjedala, a iza vozačevog sjedala, na površini od 30x25 cm uočena su mehanička oštećenja u vidu kidanja tkanine. U podu vozila ispred opisanog stražnjeg sjedala, a iza vozačevog sjedala na površini od 30x25 cm uočena su mehanička oštećenja u vidu kidanja zaštitne podne obloge te metala, a čiji su vrhovi otvora usmjereni prema unutrašnjosti automobila (fotografirano i označeno kao trag br. 15).

Slika 30. Podna obloga automobila
(Izvor: Arhiva Vojne policije)

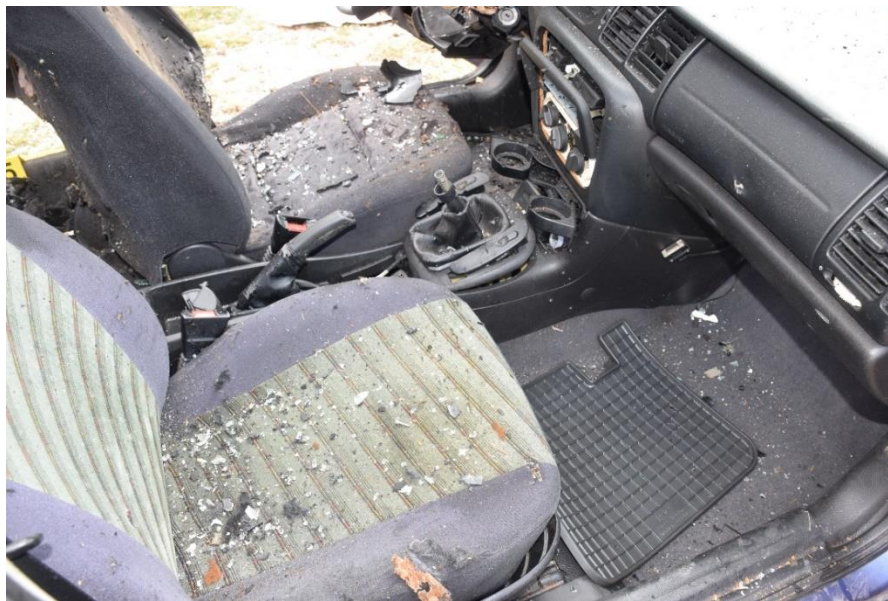
Daljnijim pregledom unutrašnjosti automobila, na plastičnoj oblozi središnje konzole između vozačeva i suvozačeva sjedala, uočena su mehanička oštećenja u vidu kidanja plastike, te nedostatak ručice mjenjača. Pregledom prednje armature automobila, na kolu upravljača kao i na radio uređaju uočena su mehanička oštećenja u vidu kidanja plastike.

Slika 31. Središnje konzola
(Izvor: Arhiva Vojne policije)
